Trabajo de titulación previo a la obtención del

Título en: TECNICO SUPERIOR EN MECANICA AUTOMOTRIZ

Tema: Rehabilitación del buggy rojo ubicado en el ISTER.

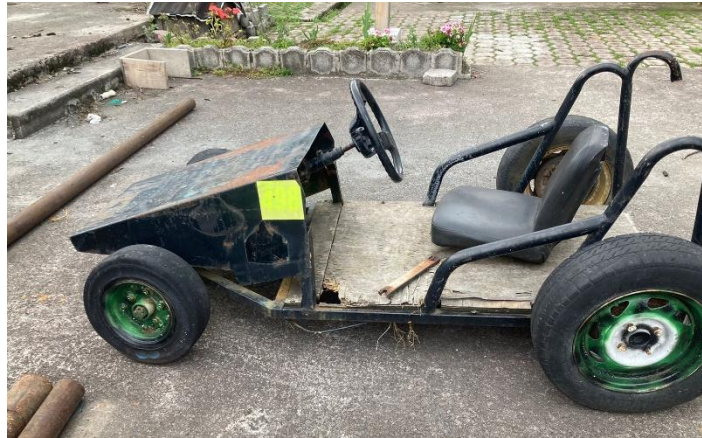
Imagen 1

El buggy que se va a rehabilitar está compuesto únicamente por una carrocería de madera, pero esta también se encuentra en muy mal estado. Tras una inspección exhaustiva, el uso e incluso el abuso de la carrocería de estireno han revelado estas graves deficiencias de la estructura, como se puede ver en la imagen:

**1.1.1 Daños estructurales:** La estructura de madera que forma la carrocería presenta roturas, fracturas y un gran deterioro en un contexto general. Por otra parte, los conductores eléctricos son inadecuados, tienen conexiones flojas y están defectuosos.

**1.1.2 Uniones deterioradas:** Hay elementos mecánicos como tornillos, abrazaderas y juntas que conectan los componentes del chasis que son insatisfactorios. Esto hace que la estructura de madera no esté bien sujeta y pierda estabilidad.

Dado el material del que está hecho el chasis y su avanzado deterioro, es imprescindible realizar una reconstrucción completa del chasis de madera.

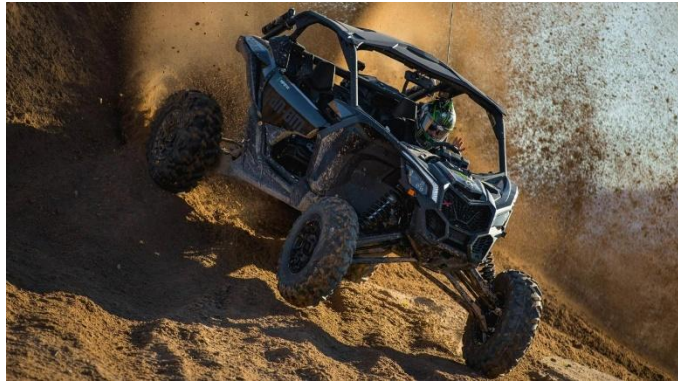
Imagen 6

La estructura tubular es el elemento fundamental que define la construcción de un buggy. Este conjunto de tubos de metal forma la base sólida y resistente del vehículo, proporcionando la rigidez y la fortaleza necesarias para soportar los diferentes estados del terreno y el peso de los ocupantes. Los tubos, que pueden tener secciones transversales circulares o cuadradas, se unen entre sí mediante soldadura, remaches o abrazaderas, creando una estructura integrada y duradera. Sobre esta estructura tubular se montan los sistemas de suspensión, la carrocería y todos los demás componentes del buggy, lo que le confiere la capacidad de desplazarse con suavidad y estabilidad incluso en los entornos más exigentes y accidentados, como playas, terrenos blandos y pantanosos o pistas de todo terreno como se muestra en la imagen 6.

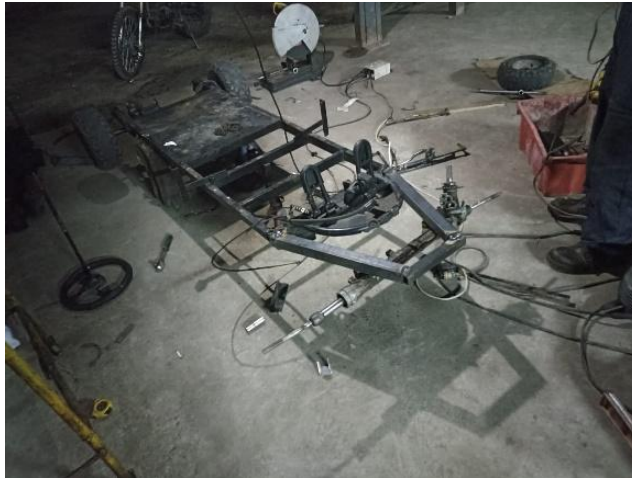
Imagen 7

Durante el proceso de rehabilitación del buggy, se evidenció un grave deterioro en la estructura original del vehículo, la cual se componía de un chasis de madera complementado por tubos de TOL galvanizado, como se puede apreciar en la imagen 7.

El chasis de madera ya estaba en un estado avanzado de descomposición, con grietas, fracturas y debilidad rotacional en general. Ciertas partes estaban en un estado de descomposición, lo que representaba una seria amenaza para la integridad y estabilidad del bicho.

Por otro lado, los tubos de TOL galvanizados que se utilizaron para proporcionar rigidez al chasis también mostraban signos inquietantes de fallo. Las vicisitudes del clima y el mantenimiento disfuncional habían causado corrosión, óxido y distorsiones en varias áreas de esta estructura metálica que se ha capturado en la imagen 7.

Dada esta situación, quedó claro que tanto el chasis de madera como los tubos TOL galvanizados habían llegado al final de su vida útil, lo que representaba un riesgo inaceptable para la seguridad de los ocupantes. Se volvió necesario un reemplazo integral de la estructura del buggy para poder realizar trabajos de restauración y garantizar su uso seguro en el futuro.

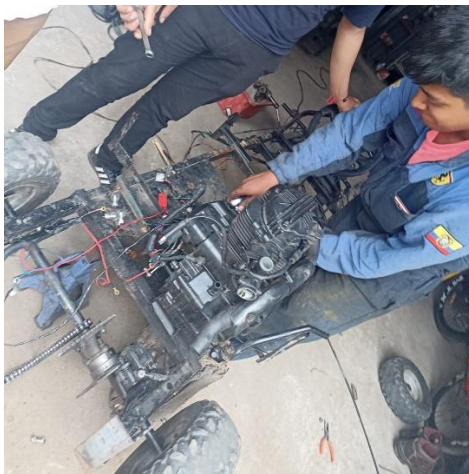
Imagen 8

La etapa inicial dentro del proceso de desarme fue la eliminación de los componentes auxiliares del buggy. Tal como se aprecia en la imagen 8.

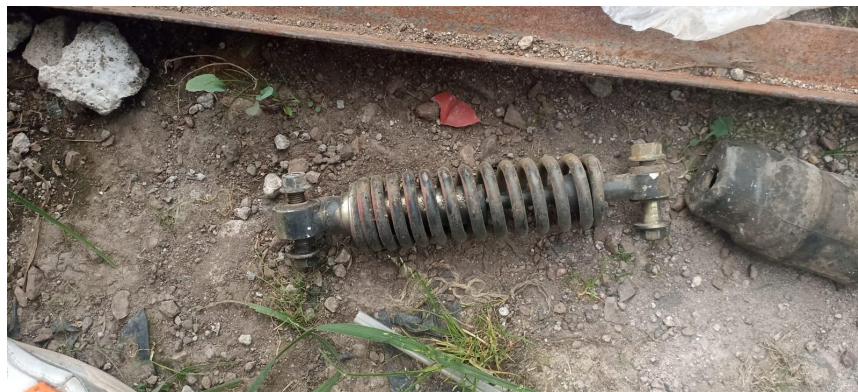
Imagen 9

- **Sistema de Suspensión:** El sistema de suspensión que consistía en amortiguadores fueron retirados como se observa en la imagen 9. Se utilizaron diversas llaves, casquillos y fuerzas de palanca para aflojar los pernos, y también compresores para asegurarse de que los resortes no se expandieran repentinamente durante el proceso. Cada parte se colocó en un contenedor separado para facilitar su reconocimiento al volver a ensamblar el buggy.

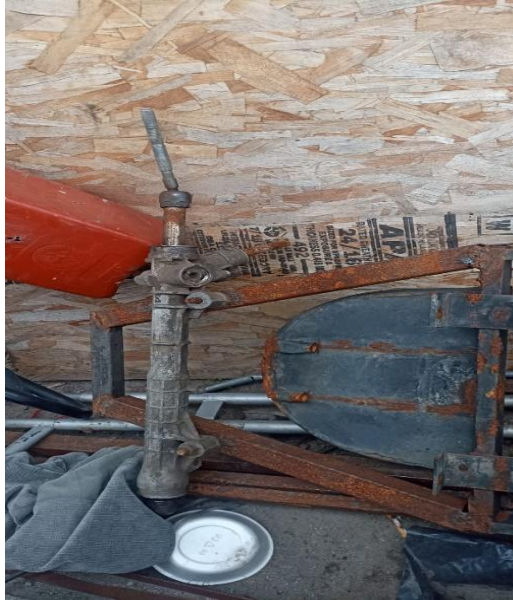
Imagen 10

- **Ejes y Dirección:** A continuación, se desarmaron los ejes y desmontaron el sistema de dirección. Durante la inspección antes del desmontaje se ha notado que el sistema de dirección es defectuoso, habiendo notado en particular que la dirección chocaba con otros componentes del buggy, lo que dificultaba mucho la conducción y la dirección. Este contacto no solo generó una mala experiencia de conducción, sino que también significó que algunas de las piezas pueden dañarse rápidamente.

Se tenía especial énfasis en las conexiones, que son las que muchas veces pudieron estar corroídas o deterioradas. Se aplicó un bloqueador de roscas para las tuercas y pernos, por lo que se pudo realizar el desensamble de partes sin ejercer demasiada fuerza que implique la destrucción de las partes.

Se retuvo cada elemento retirado sigilosamente al mito y el contenedor. Lo que no fue posible ya que se notaron varios detalles. Esto permite no solo ver la erosión de las piezas, sino también el efecto que la falla del sistema de dirección tuvo en la maniobrabilidad del buggy. Esta información va a servir con respecto al diseño del nuevo chasis y la optimización del sistema de dirección.

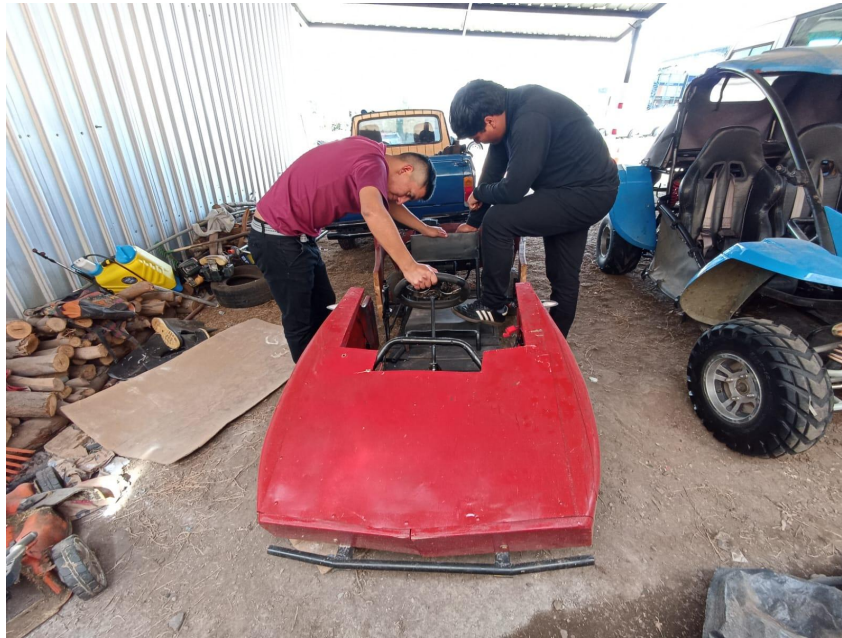
Imagen 11

La estructura de madera del chasis original como se puede observar en imagen 11, que presentaba signos de deterioro, era un elemento clave de soporte y estabilidad del buggy. Por tal razón, este proceso fue delicado, en la medida en que partes de la madera eran frágiles.

Una de las primeras acciones dentro del proceso de rehabilitación fue evaluar detalladamente el estado de la madera. Fisuras, hinchazón y pudrición fueron todas características que se pudieron detectar. Estas no solo comprometían la estabilidad estructural del buggy, pero también su seguridad y el posible uso del mismo.

Hemos hecho uso de sierras de mano y eléctricas para realizar cortes. Se optó por un enfoque controlado ante lo alto de los cortes, ya que se busca evitar desprendimientos que puedan ocasionar astillas y cualquier elemento que civilice la integridad de nuestros compañeros. Cada sección fue retirada cuidadosamente evitando el daño de las piezas que fueran aún utilizables en el nuevo diseño.

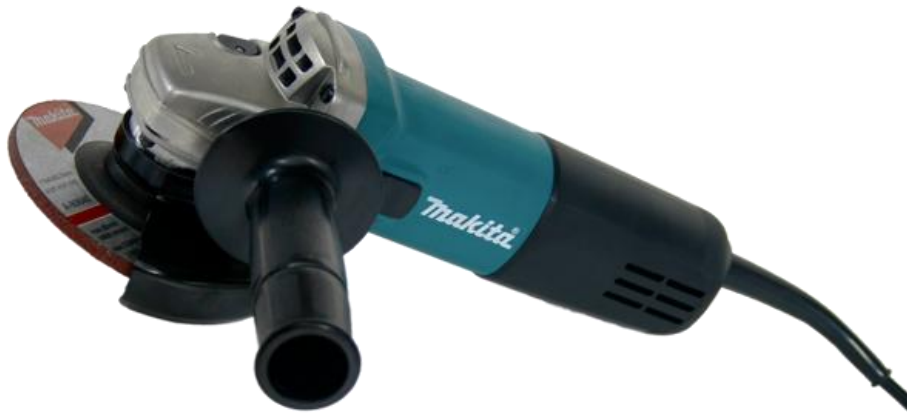
Imagen 12

Al remover los tubos TOL, se utilizaron solo herramientas especializadas como cortatubos y sierras de amoladora de ángulo  $4\frac{1}{2}$ , como se puede ver en la siguiente imagen 12.

Estos dispositivos permitieron realizar cortes precisos y controlados, lo cual era importante para que las estructuras circundantes no sufrieran ningún daño. Además, se utilizaron llaves adecuadas y llaves de tubo en el aflojamiento de las conexiones y pernos que aseguraban las tuberías al chasis.

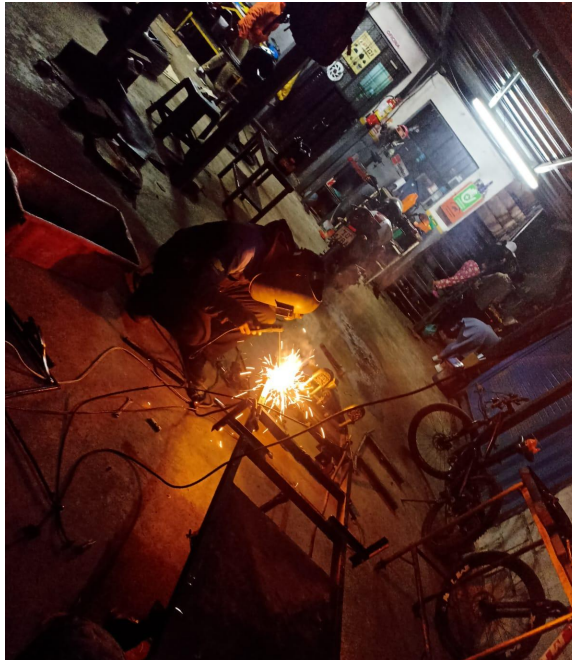
Imagen 13

Por ejemplo, durante el proceso de corte, se practicó un gran cuidado y precaución para asegurar que los tubos fueran extraídos sin causar ninguna lesión o daño adicional. Se aplicaron secuencias de corte estratégicas de tal manera que primero se cortaran los enlaces más simples y luego se cortaran los más difíciles. Gracias a este procedimiento secuencial, el desamblaje también fue menos arriesgado y más fácil.

Se observaron estrictas medidas de seguridad durante toda la duración del procedimiento de extracción. Todo el personal involucrado en la extracción llevaba ropa de protección como gafas de seguridad, guantes y cascos, que los protegían de lesiones causadas por piezas voladoras y cortes. Además, se aseguró que el área de trabajo estuviera adecuadamente iluminada y libre de obstrucciones como se muestra en la figura 13 a continuación.

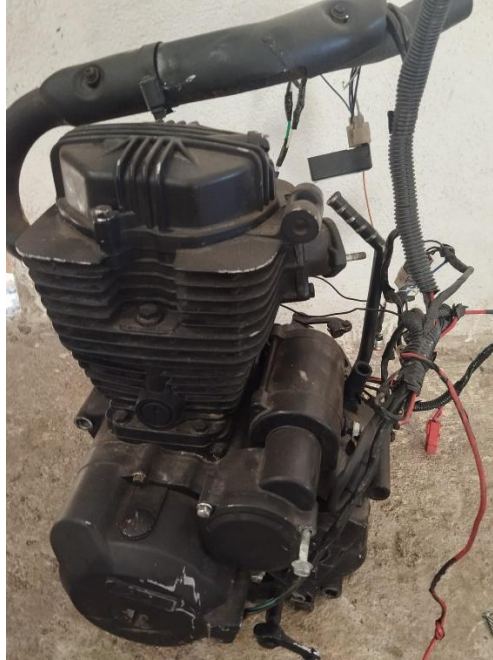
Imagen 14

En el proceso del desarrollo del proyecto de buggy, nos vimos en la obligación de sustituir el motor que venía montado en el vehículo. Se trataba del motor de una Daytona de 125 c.c., pero no era posible su buen y fiable funcionamiento, por las razones que se muestran en la imagen 14.

- **Problemas con los engranajes de las marchas:** La dificultad más pesada fue la que concernía al motor al momento de conectar los diferentes engranajes. Se presentaban muchos inconvenientes y dificultades al momento de avanzar el buggy ya que este no era capaz de mantener una marcha.
- **Fugas en los retenedores:** Se observaron fugas en las retenciones del motor, lo cual, podría causar dificultades en la lubricación y el deterioro de los elementos internos de una manera más rápida.

- **Válvulas golpeadas:** Otro hallazgo significativo fue el daño sufrido por algunas de las válvulas del motor. Estas válvulas dañadas tuvieron un impacto directo en la compresión y, por lo tanto, en la eficiencia general del motor.

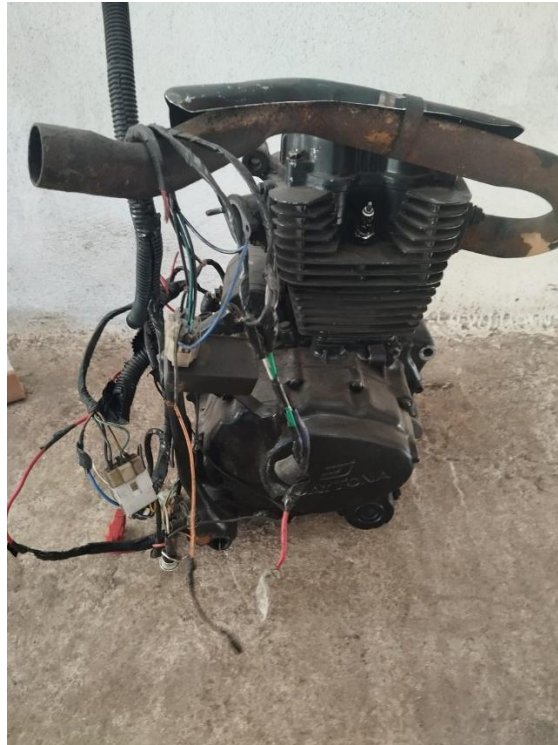
Imagen 15

- **Cables Deteriorados:** Se observaron cables desgastados, con su aislamiento roto y partes al descubierto. La degradación mencionada se debió, en gran medida, al ataque de condiciones ambientales como la humedad y la deposición de suciedad. La protección inadecuada había dado lugar a un desgaste prematuro de los cables, lo que suponía un alto riesgo de cortocircuitos y fallos eléctricos, como se observa en la fig. 15.

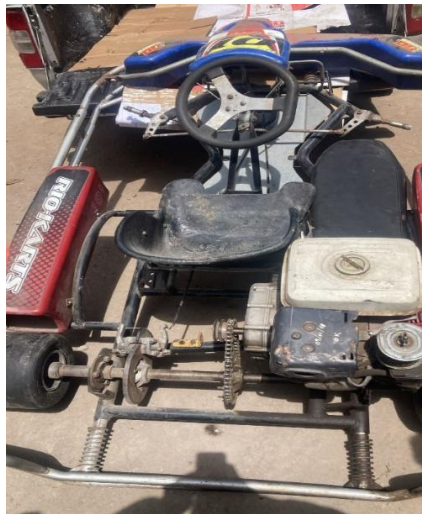
Imagen 17

El nuevo chasis del buggy ha sido diseñado para tener una estructura robusta y ligera, compuesta por tubos de acero de 1 ½ “de diámetro que en su sección transversal tienen un grosor de pared de 0.200”. Esta selección de material y dimensiones se basa en la necesidad de encontrar un equilibrio entre la resistencia y el peso del material para mejorar el rendimiento general del vehículo, como se muestra en la imagen 17.

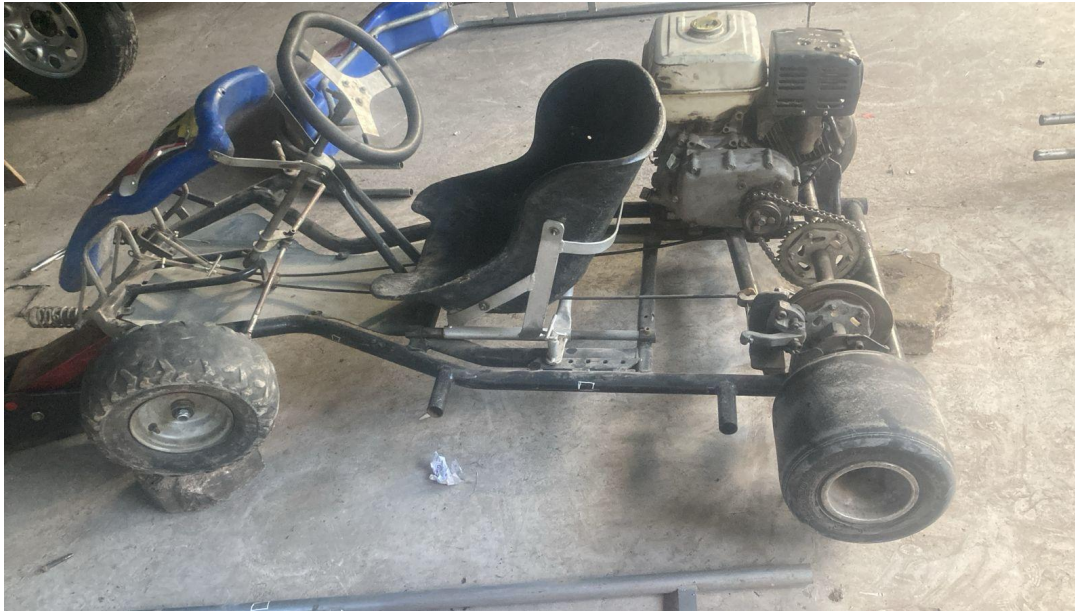
Imagen 18

A lo largo del proceso de rehabilitación del buggy, se desarrolló un nuevo diseño personalizado para el asiento. El modelo anterior del asiento se consideró subóptimo para los usuarios, ya que era un modelo fijo sin características de ajuste. Como resultado, esta ausencia de ajustabilidad restringió el nivel de comodidad durante los viajes largos y no era adecuado para diferentes alturas y preferencias de conductores y pasajeros, como se muestra en la imagen 18.

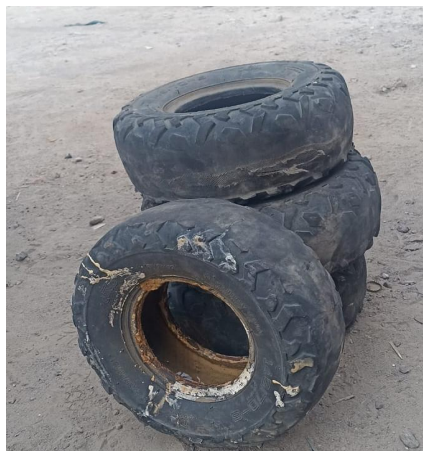
Imagen 19

Para la implantación de mayor estabilidad y confort se constata el estado nefasto de las llantas en la imagen 19.

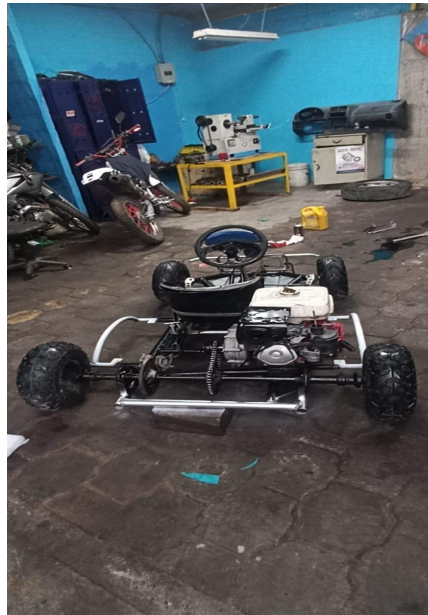
Imagen 20

Para realizar un cambio notorio se compró llantas nuevas las que permitirán una mayor estabilidad y tracción como se puede ver en la imagen 20.

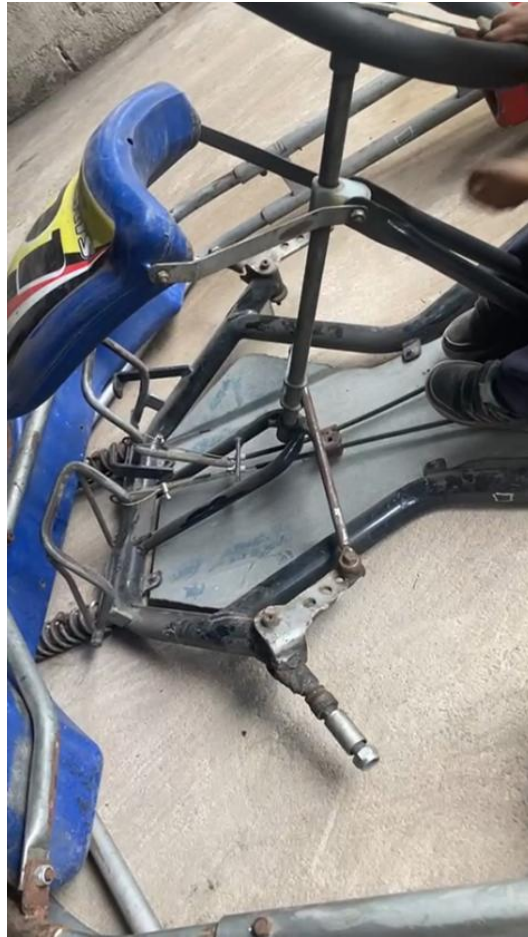
Imagen 21

El sistema de dirección se compone de un diseño peculiar que utiliza brazos articulados. Este mecanismo hace posible mover con rapidez y control las partes del buggy de modo que cada movimiento del timón se ejecuta con una respuesta exacta y eficiente en las ruedas. Esta forma de pensar contrasta con la de los sistemas de dirección que son más convencionales, como se puede ver en la imagen 21.

Una de las ventajas más convincentes de este sistema es la capacidad de minimizar los movimientos bruscos. A medida que el conductor gira el volante, los brazos salen para moverse de manera integral y coordinada, lo que proporciona un control más firme y cómodo. Esto también es útil en situaciones como cuando se necesita un control fino, por ejemplo, al trabajar en una superficie irregular o en un área confinada.

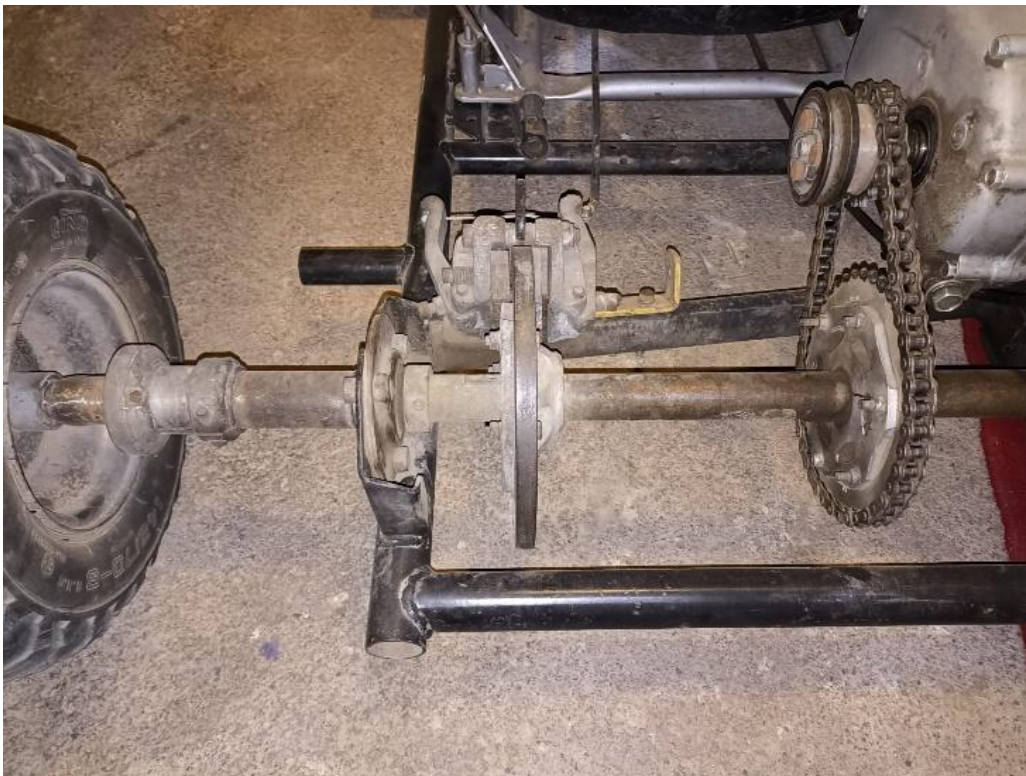
Imagen 22

El buggy incorpora un sistema temporal de frenos mecánicos que funciona a través de un cable que se encuentra conectado al pedal correspondiente a la parte delantera del dron. Esta configuración ha sido intencionada de forma cuidadosa para garantizar una eficiencia y seguridad óptimas, ya que el vehículo puede ser detenido de manera controlada en diferentes condiciones, lo cual se puede observar en las fotos, por ejemplo, 22.

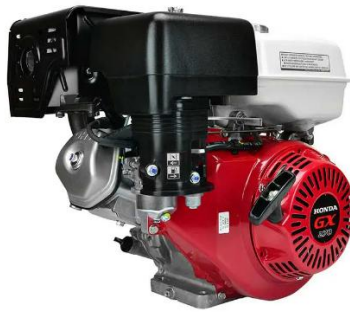
Imagen 23

El Honda GX270 es uno de los motores de gasolina de alta calidad que ha sido diseñado para su uso como unidad de potencia estacionaria. Tiene un sistema de arranque fácil y confiable. Su construcción compacta y robusta lo hace adecuado para operar en diversos entornos. Además, este motor se distingue por su eficiencia y bajo consumo de combustible, lo que lo hace rentable y respetuoso con el medio ambiente, lo cual también se observa en la imagen 23 (Honda, 2027).

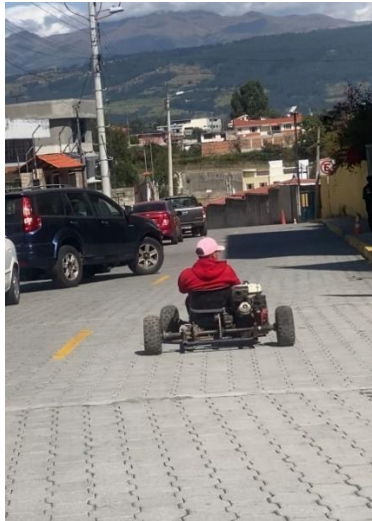
Imagen 27

A modo de ejemplo, recientemente, hicimos uso de una aplicación “Velocímetro Simple” para llevar a cabo una ruta de pruebas, como consta en la figura 27. Vale la pena señalar que el buggy no posee un velocímetro convencional. A través de esta app, fue posible constatar que el vehículo no retó el límite, 30 km/h. Es sabido que la velocidad no es fácil alcanzarla, pero para un buen y controlado paseo, el dato es más que suficiente, sobre todo para el caso de zonas irregulares.

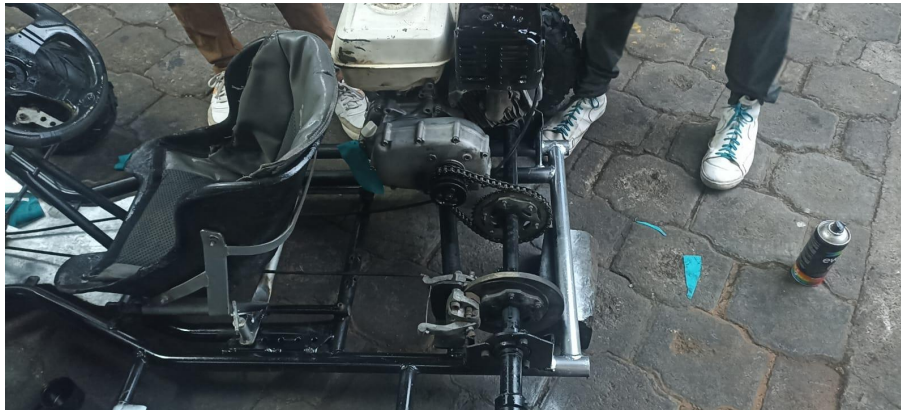
Imagen 29

La evaluación de ruta nos resultó aproximadamente 1.5 litros por hora a carga nominal, lo que traduciendo sería aproximadamente 20 Km por litro, adicional los cambios en el chasis se pusieron a prueba donde se obtuvo como resultado el correcto funcionamiento del mismo, donde los puntos de suelda no presentaron roturas como se muestra en la imagen 29.

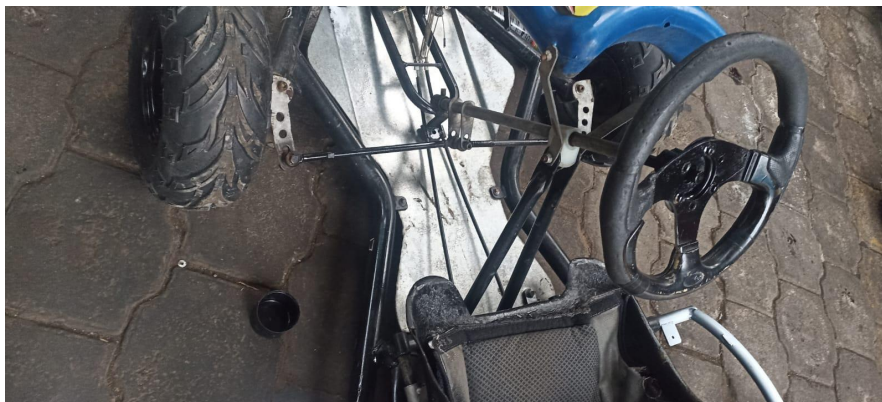
Imagen 30

El estado de sistema de dirección, aunque sea mecánica es suave como se ve en la imagen 30, lo que ayudo al usuario para una conducción correcta, lo que contrasta con la anterior dirección que está mal centrada lo que provocaba una dirección dura.

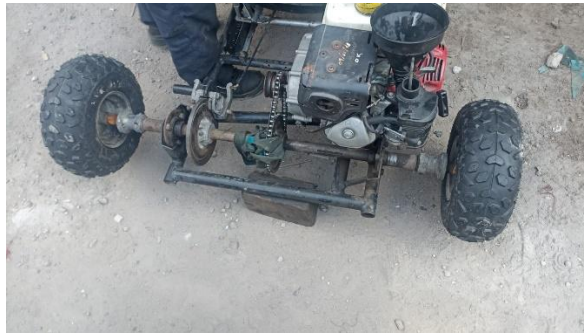
Imagen 31

Al contar con nuevos neumáticos la conducción es más segura y agradable, como se ve en la imagen 31.
