**Tema:** AUDITORÍA VIAL EN LAS

UNIDADES EDUCATIVAS BÁSICAS MUEY Y

NUEVOS HORIZONTES DEL CANTÓN SALINAS,

Y CLARA LUZ DEL CANTÓN LA LIBERTAD,

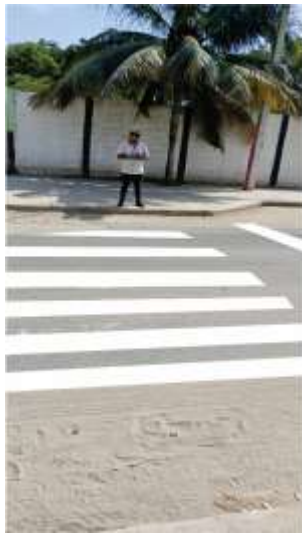
**Fotografía 2**

Paso peatonal repintado tipo cebra con pintura termoplástica reflectiva blanca, franjas de 0,50 m, líneas de detención a 1 m del cruce y bordes definidos, conforme a normativa MTOP (2022).

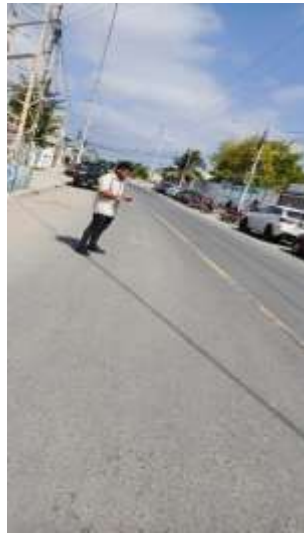
**Fotografía 3**

**Observación:** Requiere repintado inmediato con grosor reglamentario.

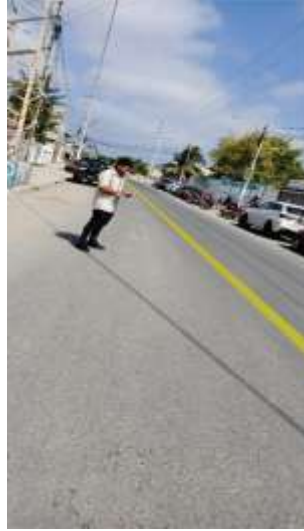
**Fotografía 4**

Línea central repintada con pintura termoplástica reflectiva amarilla de 10 cm, continua y visible, delimitando los sentidos de circulación.

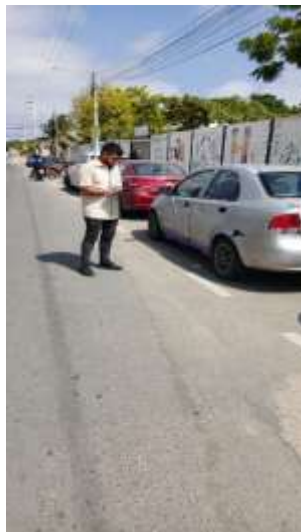
**Fotografía 5**

- **Descripción técnica:** Pintura de cajones de parqueo deteriorada, baja visibilidad.
- **Observación:** Requiere repintado y delimitación reglamentaria.

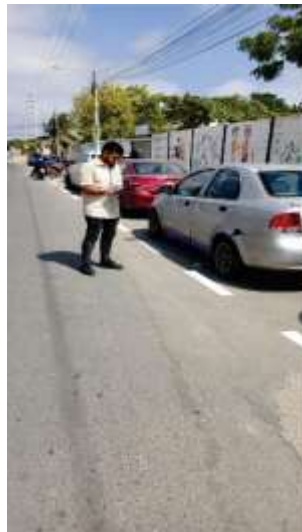
**Fotografía 6**

Cajones de estacionamiento repintados con pintura amarilla reflectiva,  $2,50 \times 5,00$  m, línea continua amarilla en bordillo y señal horizontal complementaria.

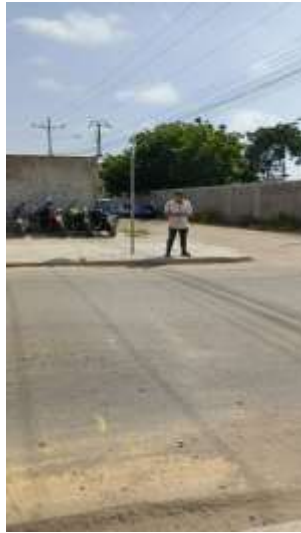
**Fotografía 7**

- **Observación:** Requiere señalización horizontal y vertical complementaria.

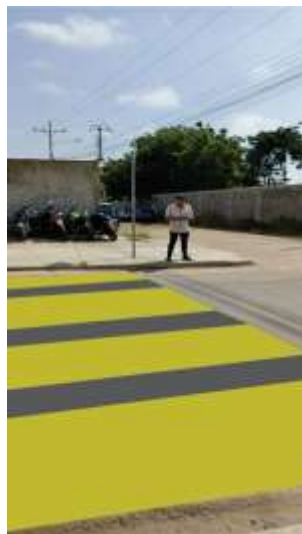
**Fotografía 8**

Reductor pintado con franjas diagonales amarillas reflectivas, acompañado de señal vertical de advertencia y límite de 30 km/h.

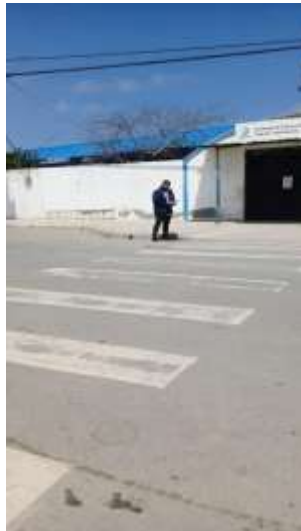
### **Fotografía 9**

- **Descripción técnica:** Paso peatonal con pintura deteriorada, apenas visible a distancia.
- **Observación:** Requiere repintado con pintura reflectiva y señal vertical escolar.

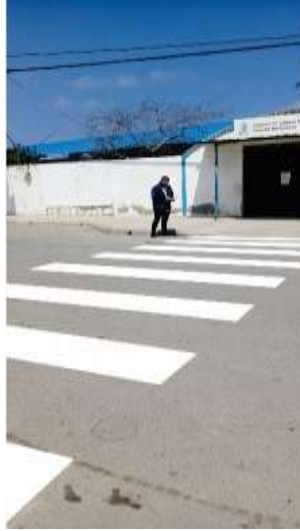
**Fotografía 10**

Paso peatonal tipo cebra repintado con franjas de 0,50 m, línea de detención a 1 m y señal vertical de cruce escolar.

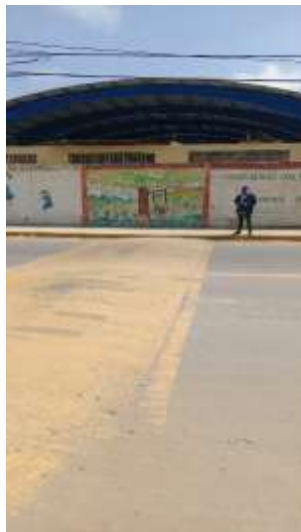
**Fotografía 11**

- **Descripción técnica:** Reductor con pintura casi inexistente, imperceptible al tráfico.
- **Observación:** Debe repintarse y reforzarse con señal vertical.

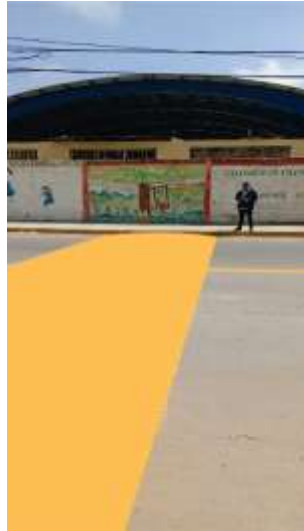
**Fotografía 12**

Reductor pintado con franjas diagonales blancas reflectivas, triángulos de aproximación a 15 m y señal vertical preventiva.

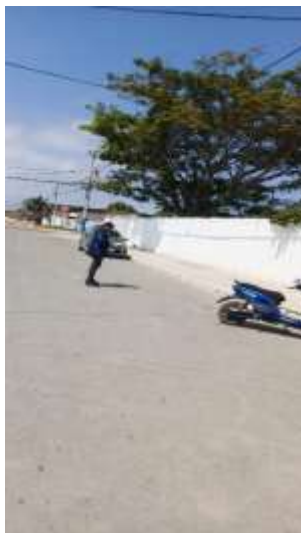
**Fotografía 13**

- **Observación:** Requiere señalización horizontal de cajones y canalización de carriles.

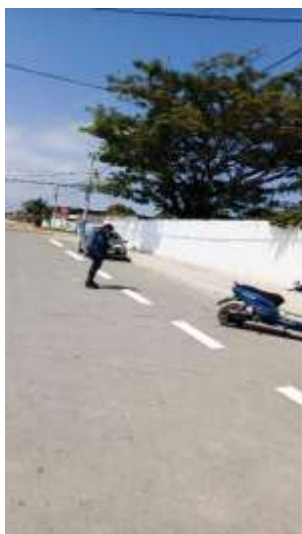
**Fotografía 14**

Cajones de estacionamiento delimitados con pintura blanca reflectiva y doble línea amarilla continua en el eje vial frente a la escuela.

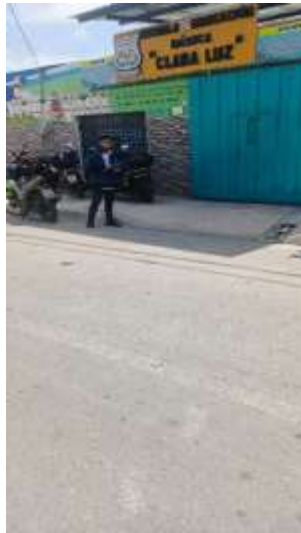
### **Fotografía 15**

- **Descripción técnica:** Paso peatonal deteriorado, de baja visibilidad para conductores.
- **Observación:** Debe repintarse y complementarse con señal vertical escolar.

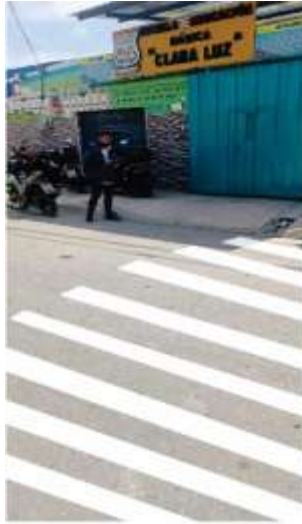
**Fotografía 16**

Paso peatonal repintado tipo cebra con franjas reflectivas de 0,50 m, línea de detención a 1 m y señal vertical de cruce escolar.

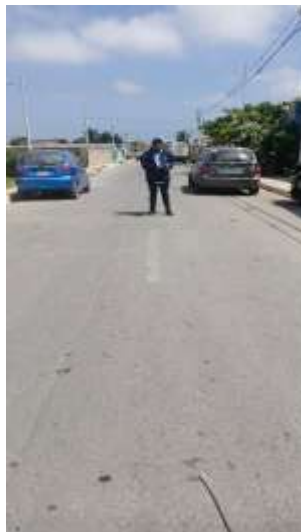
**Fotografía 17**

- **Descripción técnica:** Líneas divisorias de carril casi invisibles, sin contraste suficiente.
- **Observación:** Requiere repintado completo con pintura reflectiva.

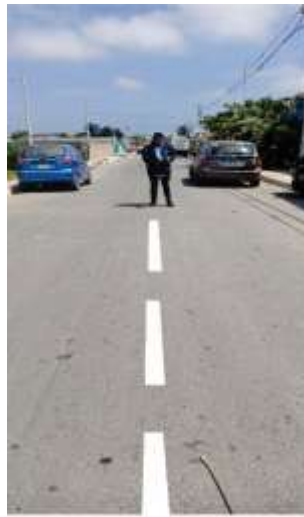
**Fotografía 18**

Líneas de carril blancas discontinuas de 10 cm repintadas, con línea de borde continua y doble línea amarilla en el eje vial.

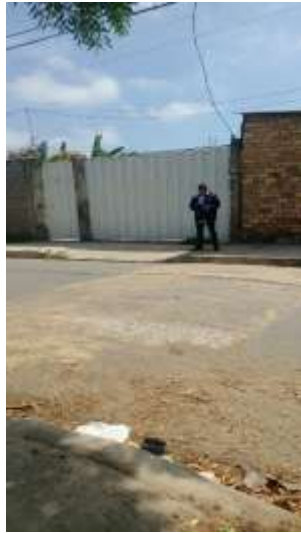
**Fotografía 19**

- **Observación:** Riesgo de accidentes, requiere intervención inmediata.

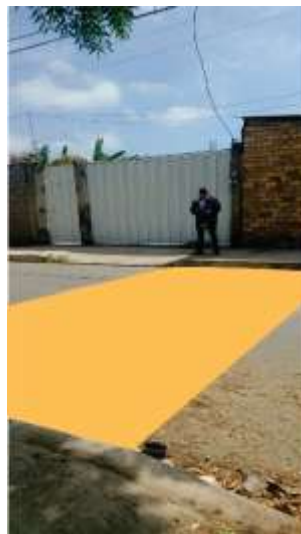
**Fotografía 20**

Reductor pintado con franjas diagonales blancas reflectivas, triángulos de aproximación y señal vertical preventiva de límite 30 km/h.

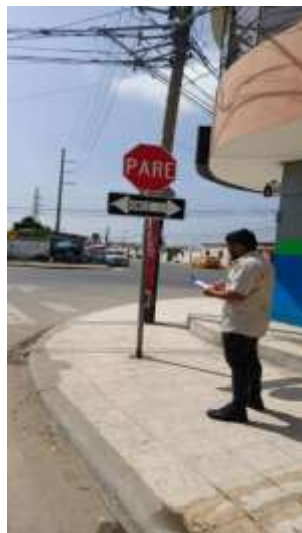
**Fotografía 21**

**Observación:** Ubicación correcta, pero necesita reemplazo urgente o mantenimiento técnico con pintura reflectiva.

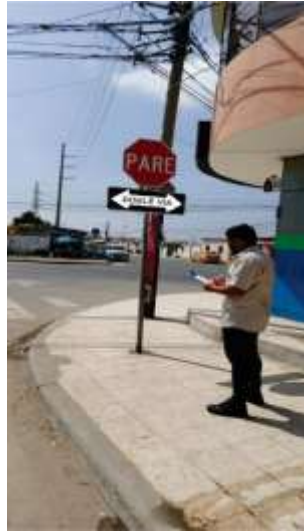
**Fotografía 22**

Señal vertical “Doble vía” reflectiva en lámina grado ingeniería, sobre poste galvanizado con base de hormigón, altura 2,10 m, visible a 50 m conforme a INEN 004:2011.

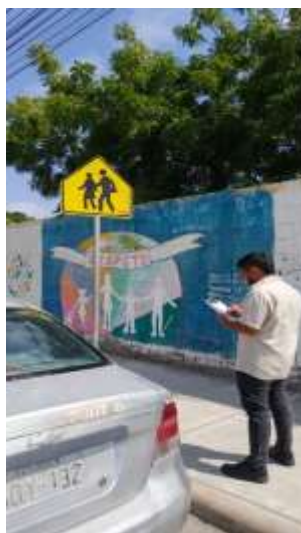
### **Fotografía 23**

**Observación:** Se requiere reubicación o instalación más elevada para evitar obstrucciones visuales.

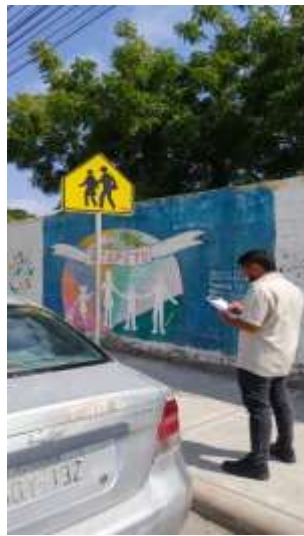
### **Fotografía 24**

Señal vertical “Zona escolar” retrorreflectiva, instalada a 2,20 m de altura para evitar bloqueos visuales, sobre poste galvanizado en borde de acera, conforme normativa MTOP (2022).

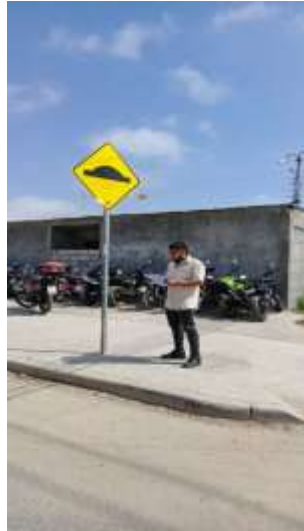
**Fotografía 25**

**Observación:** No requiere intervención inmediata.

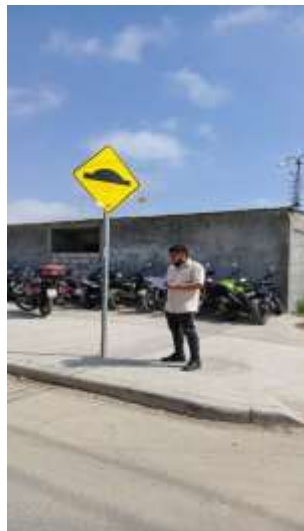
**Fotografía 26**

Señal existente se mantiene, con aplicación de pintura reflectiva de mantenimiento para prolongar durabilidad, conforme INEN 004:2011.

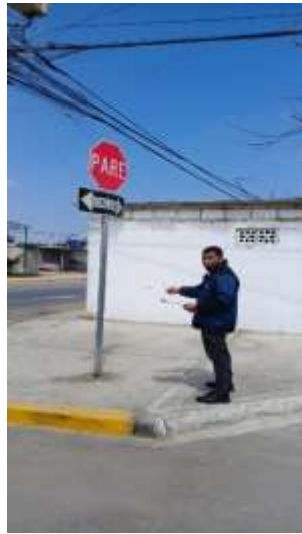
**Fotografía 27**

**Observación:** Requiere reparación inmediata y ubicación más estratégica para mejorar visibilidad.

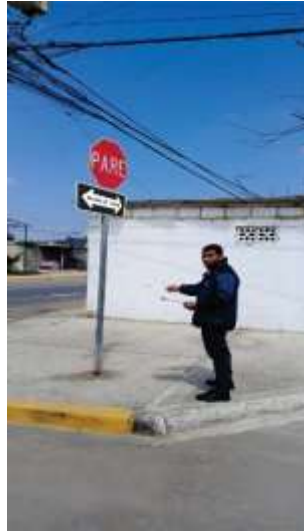
**Fotografía 28**

Señal vertical “Doble vía” nueva, retrorreflectiva, reinstalada en posición perpendicular a la vía, altura 2,10 m, libre de obstáculos visuales, conforme normativa MTOP (2022).

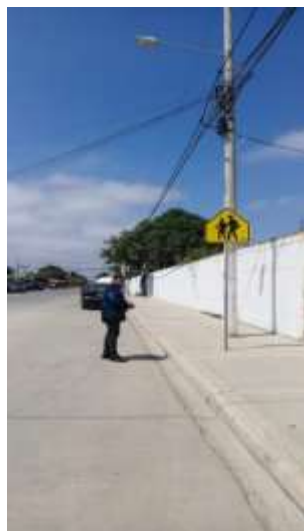
**Fotografía 29**

**Observación:** Se recomienda mantenimiento preventivo periódico.

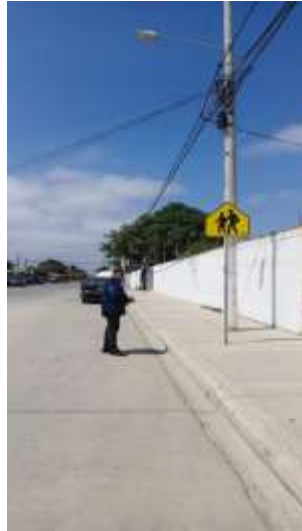
**Fotografía 30**

Señal existente se conserva, con repintado de soporte metálico y reposición de lámina reflectiva grado ingeniería para extender su vida útil.

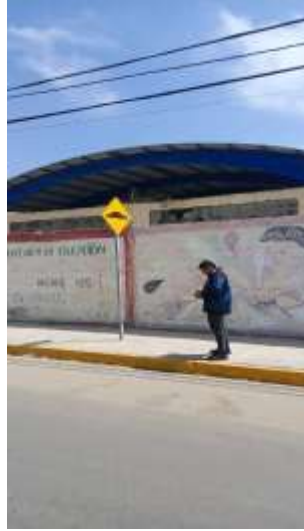
**Fotografía 31**

**Observación:** Mantener sin modificaciones

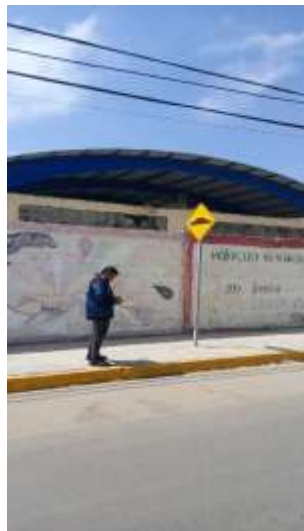
**Fotografía 32**

Señal mantenida sin cambios, con sugerencia de limpieza y mantenimiento periódico.

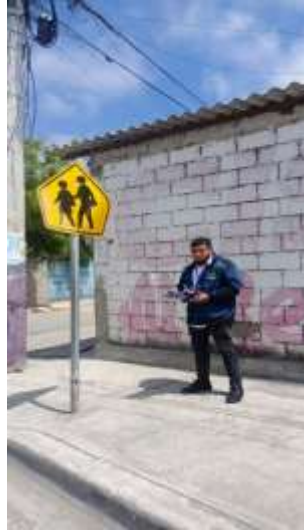
**Fotografía 33**

**Observación:** Sustituir por señal nueva y reposicionar para mejor visibilidad.

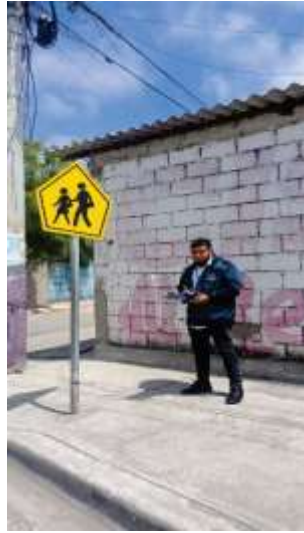
**Fotografía 34**

Señal vertical “Zona escolar” nueva, retrorreflectiva, instalada en intersección crítica a 2,10 m de altura y visible a 50 m, conforme normativa INEN 004:2011 y MTOP (2022).

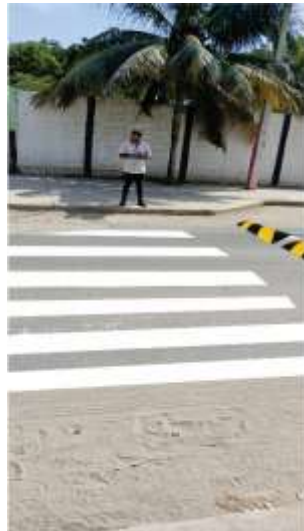
**Fotografía 36**

**Simulación técnica:** Cojines berlineses instalados a 5–10 m antes del cruce + cebras repintadas + triángulos de aproximación y señal vertical “Reductor de velocidad / Zona escolar 30 km/h”.

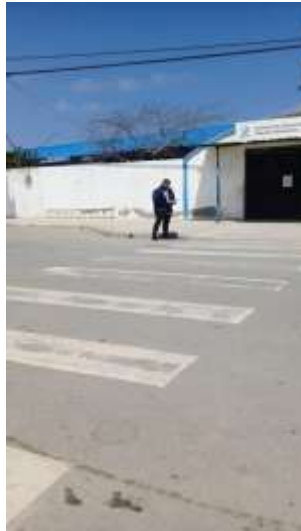
### Fotografía 37

- **Descripción técnica:** Paso peatonal Paso peatonal sin cojines berlines

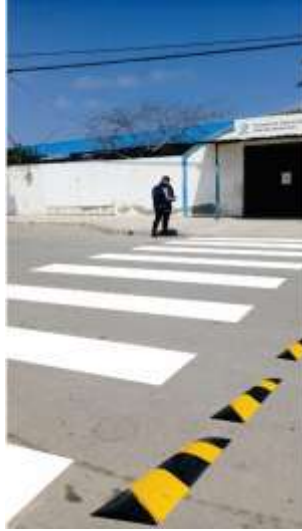
**Fotografía 38**

- **Simulación técnica:** Cojín berlinés previo al cruce + ceбра reflectiva + líneas de borde + señal vertical de advertencia.

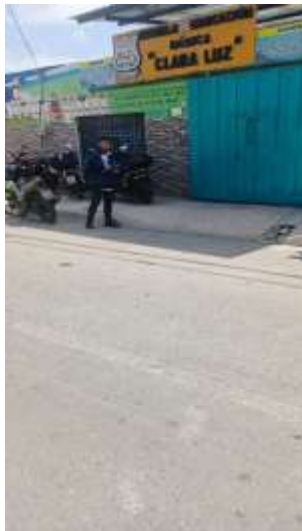
**Fotografía 39**

- **Descripción técnica:** Paso peatonal sin cojines berlines

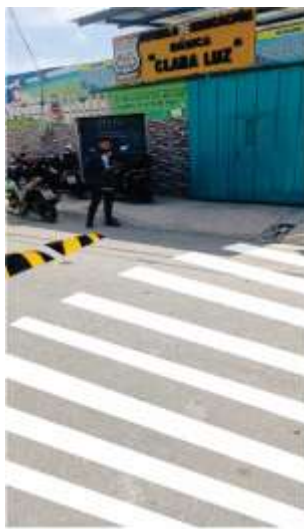
**Fotografía 40**

- **Simulación técnica:** Cojines berlineses modulares antes del cruce + cebra repintada + triángulos de aproximación + señal vertical “Reductor de velocidad”.
