**Trabajo de titulación previo a la obtención del
Título en: Tecnólogo en Electricidad**

**Tema: Rediseño e Implementación del sistema de iluminación del
coliseo de la Parroquia 11 de Noviembre - Latacunga**

Sangolquí, agosto de 2024

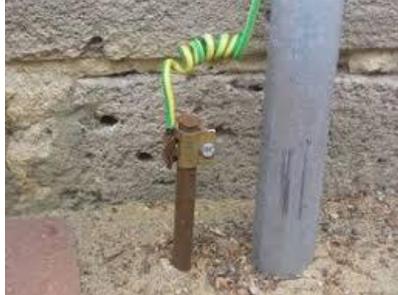
Figura 1 Puesta a tierra

La puesta a tierra es el proceso de establecer una conexión física entre un sistema eléctrico y la tierra. Esta conexión se realiza a través de conductores y electrodos de tierra. Su

principal objetivo es ofrecer un camino de baja resistencia para que las corrientes eléctricas no deseadas, como las causadas por fallos o descargas, fluyan hacia la tierra, minimizando así el riesgo de daños y lesiones (Villagómez, 2010, p.2), donde se utilizan tomas de tierra como vemos en la figura 1.

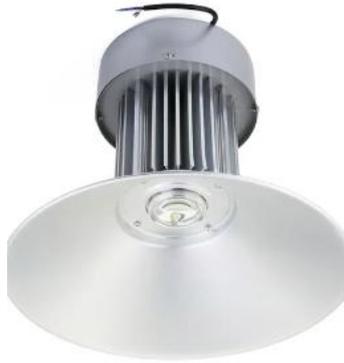
Figura 2 Luminarias a 220V
Fuente de consulta: freepik.com (2024)

Estas luminarias están específicamente diseñadas para proporcionar una iluminación potente y uniforme en espacios grandes, como los coliseos, donde se requiere una alta intensidad lumínica para garantizar una visibilidad óptima durante eventos deportivos, culturales y otras actividades (Barraza, 2023).

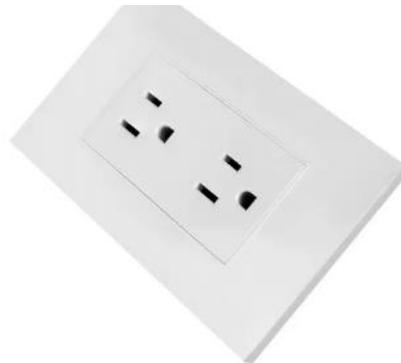
Figura 1 Tomacorrientes 110V

Un tomacorriente eléctrico proporciona una conexión para enchufar aparatos y equipos eléctricos a una fuente de energía de 110 voltios. Los tomacorrientes de 110V suelen estar equipados con mecanismos de seguridad, como cubiertas para evitar el contacto accidental con los terminales eléctricos (Tolocka, 2018, p. 4).

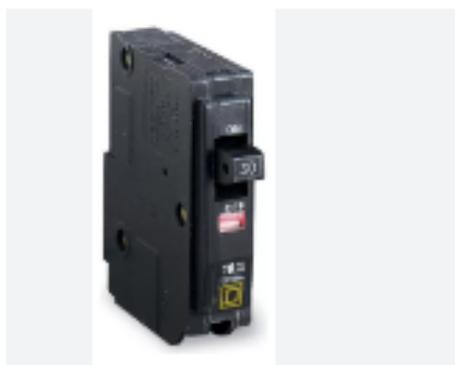
Figura 3 Interruptores térmicos

Este un dispositivo de protección utilizado en todos los sistemas eléctricos para desconectar automáticamente el circuito en caso de sobrecarga o cortocircuito. Estos interruptores tienen dos mecanismos de protección: un elemento térmico que responde a las sobrecargas prolongadas, y un mecanismo magnético que actúa frente a cortocircuitos de alta intensidad. El elemento térmico se expande con el aumento de temperatura causado por la sobrecarga, mientras que el mecanismo magnético detecta los picos de corriente y actúa instantáneamente para interrumpir el circuito (Tolocka, 2018, p. 6).

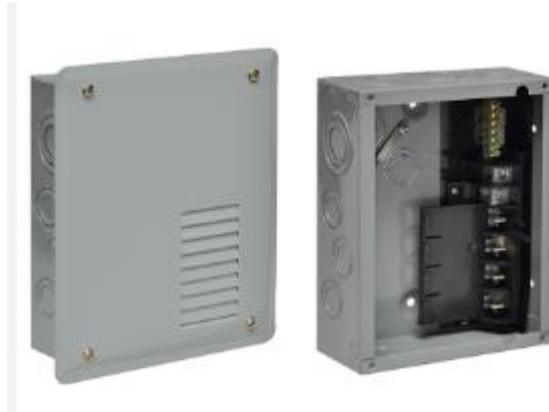
Figura 4 Caja de distribución.

Su función es alojar y proteger los componentes eléctricos del sistema, como interruptores, interruptores termomagnéticos y relés. Estos centralizan y organizan el control del sistema eléctrico, asegurando un fácil acceso para el mantenimiento y la gestión de la distribución eléctrica (Chicaiza & Guanoluisa, 2020, p. 54).

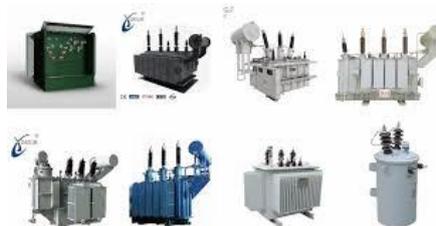
Figura 5 Transformadores.

Su función es convertir la tensión eléctrica de un nivel a otro, adaptando la energía suministrada a las necesidades del sistema de iluminación. Garantiza que la iluminación y otros equipos eléctricos reciban el voltaje adecuado para su correcto funcionamiento y eficiencia energética (Chicaiza & Guanoluisa, 2020, p. 53).

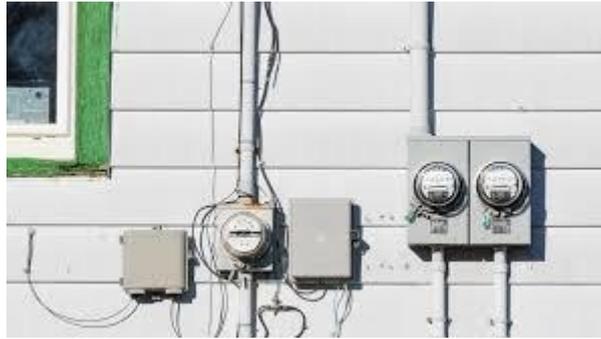
Figura 6 Acometidas

Estas proporcionan la conexión eléctrica principal desde la red de suministro eléctrico hasta el coliseo. Se aseguran de una distribución eficiente y segura de la energía eléctrica a las instalaciones (Chicaiza & Guanoluisa, 2020, p. 53).

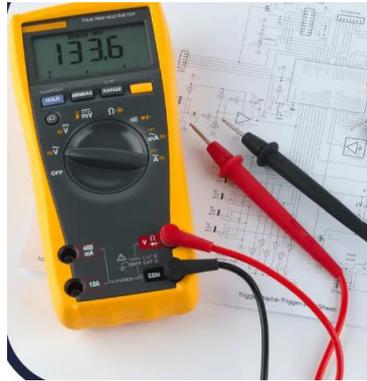
Figura 7 Voltímetro

Un voltímetro es un instrumento utilizado para medir la diferencia de potencial eléctrico, o voltaje, entre dos puntos en un circuito. Este dispositivo puede ser analógico o digital y se conecta en paralelo con la sección del circuito donde se desea medir el voltaje. Su principal aplicación es la medición de voltaje en circuitos electrónicos y eléctricos, permitiendo verificar el funcionamiento adecuado de dispositivos y componentes (Hambley, 2014). Los más comunes son

como el de la figura 6.

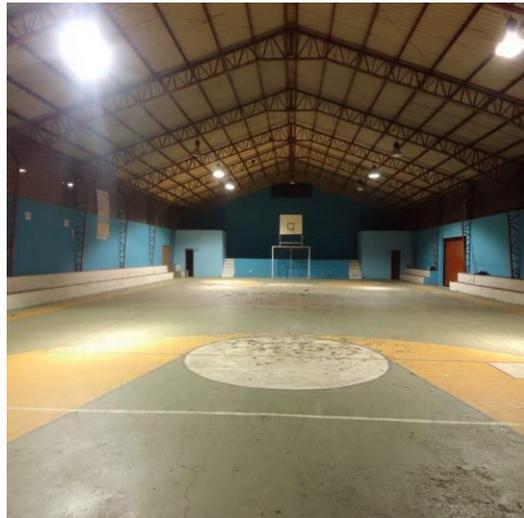
Figura 11 Estado de la posición y funcionalidad de luminarias antes de la implementación en el coliseo de la parroquia 11 de noviembre.

- **Luminarias no funcionales:** Varias luminarias estaban apagadas o defectuosas, lo que disminuye significativamente el nivel de iluminación.
- **Cantidad de luminarias:** Con la inspección visual que se realizó se pudo notar que hacen falta más luminarias, esto se lo verificará con las mediciones realizadas con dispositivos de medición como el luxómetro y se realizará una simulación en Dialux.
- **Distribución inadecuada:** La disposición de las luminarias no proporcionaba una cobertura uniforme, resultando en áreas con insuficiente iluminación.

- 1. Reemplazo de luminarias defectuosas:** Sustituir todas las luminarias no funcionales con nuevas de acuerdo a las especificaciones técnicas requeridas.

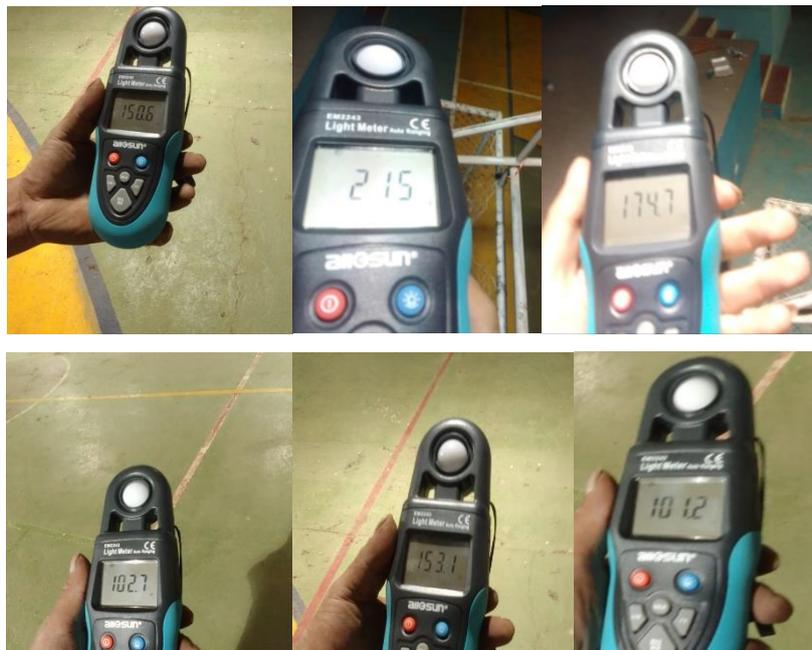
4. Normativas y Criterios de Evaluación: Las mediciones se compararon con los requisitos de iluminación establecidos por la Norma CIE 190:2010 y otros estándares internacionales relevantes, que especifican niveles mínimos de iluminación para espacios deportivos. La comparación reveló que los niveles de luxes en el coliseo están por debajo de las recomendaciones para eventos deportivos, lo que implica una deficiencia en la calidad de la iluminación.

Figura 12 Medición de luminosidad actual del coliseo con el luxómetro.

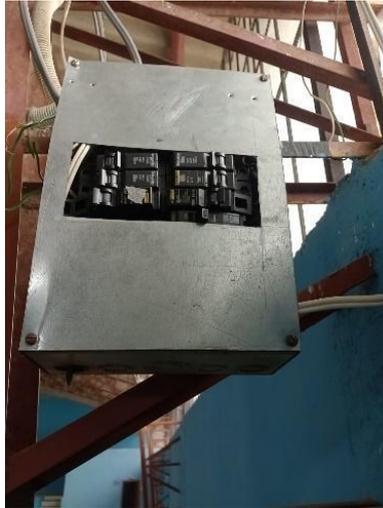
La caja térmica que recibe la alimentación de la acometida eléctrica desde el transformador se encuentra actualmente ubicada sobre una de las columnas de la estructura metálica del coliseo como se puede ver en la figura 15. Esta ubicación presenta un riesgo significativo para la seguridad, ya que la base metálica no proporciona el aislamiento adecuado. Para garantizar la seguridad y la correcta manipulación de los interruptores térmicos contenidos en la caja térmica, es esencial reubicarla sobre una superficie que ofrezca el aislamiento necesario y cumpla con las normativas de seguridad eléctrica. Esta medida mitigará los riesgos asociados a posibles cortocircuitos o descargas eléctricas durante el mantenimiento y operación del equipo.

Figura 14 Ubicación de caja térmica

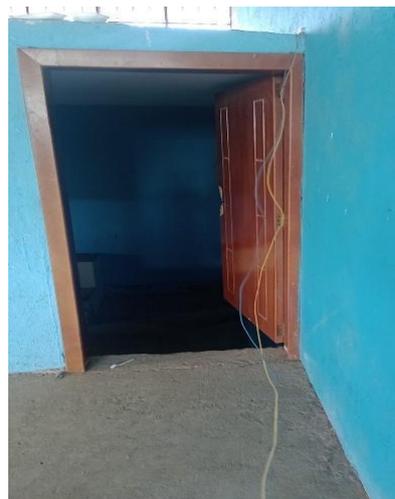
Dentro de las instalaciones del complejo deportivo se han identificado varios problemas críticos, uno de los cuales es el descuido en el manejo de los cables eléctricos que alimentan las luminarias y tomacorrientes. En el ingreso a los vestidores y baños, se observa que los cables están desorganizados, encontrándose en el suelo, como se muestra en la Figura 16.

Figura 15 Cableado a nivel de suelo en la entrada a vestidores del coliseo.

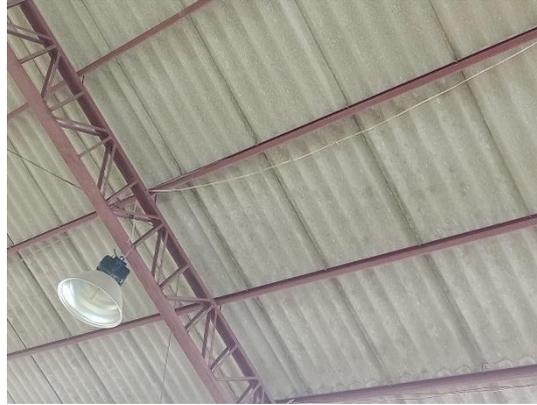
tampoco están protegidos adecuadamente, careciendo de cubiertas o tuberías específicas para cables. Estos cables cuelgan expuestos desde la viga del coliseo, lo cual se puede observar en la Figura 17.

Figura 16 Cableado sin protección en las vigas del coliseo.

Este tipo de descuido en las instalaciones eléctricas, como se muestra en las Figuras 16 y 17, puede causar no solo problemas eléctricos, sino también problemas de consumo energético debido a posibles fugas de corriente. De igual manera, la exposición y el deterioro de los cables pueden eventualmente llevar a rupturas y cortocircuitos, incrementando significativamente el riesgo de incendios y fallos en el sistema eléctrico. Por ende, es crucial abordar estos problemas para asegurar tanto la eficiencia energética como la seguridad de las instalaciones del coliseo.

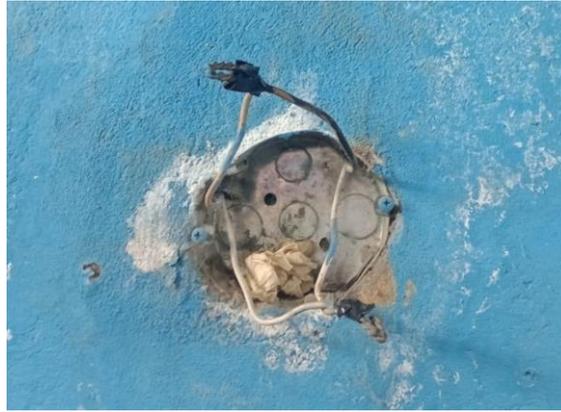
A los inconvenientes mencionados anteriormente se suma la ausencia de protectores en todos los puntos de instalación eléctrica, tanto para iluminación como para tomacorrientes. Además, se observa la falta de elementos que han sido sustraídos, como se puede apreciar en la Figura 18.

Figura 17 Ausencia de boquillas para la iluminación.

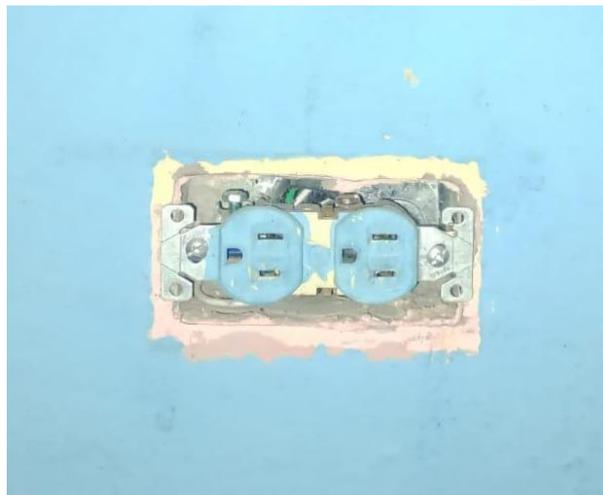
Hay elementos que están notablemente deteriorados, como se muestra en la Figura 19, estos elementos ya no garantizan un correcto funcionamiento.

Figura 18 Falta de tapas en tomacorrientes

- 7. Cambio de elementos defectuosos:** Se instalarán o cambiarán los dispositivos de tomacorriente, iluminación o de cableado que sean necesarios.

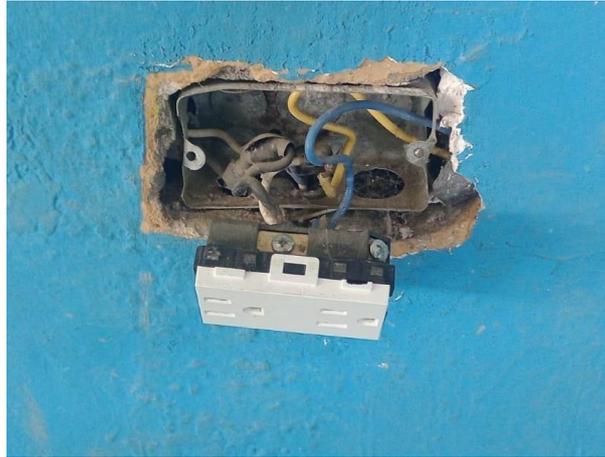
En la Figura 20 podemos ver el mismo problema que la figura anterior, el deterioro de los dispositivos de alimentación es notable y en este casi imposibilita el uso mismo aunque tenga voltaje.

Figura 19 Deterioro de tomacorrientes.

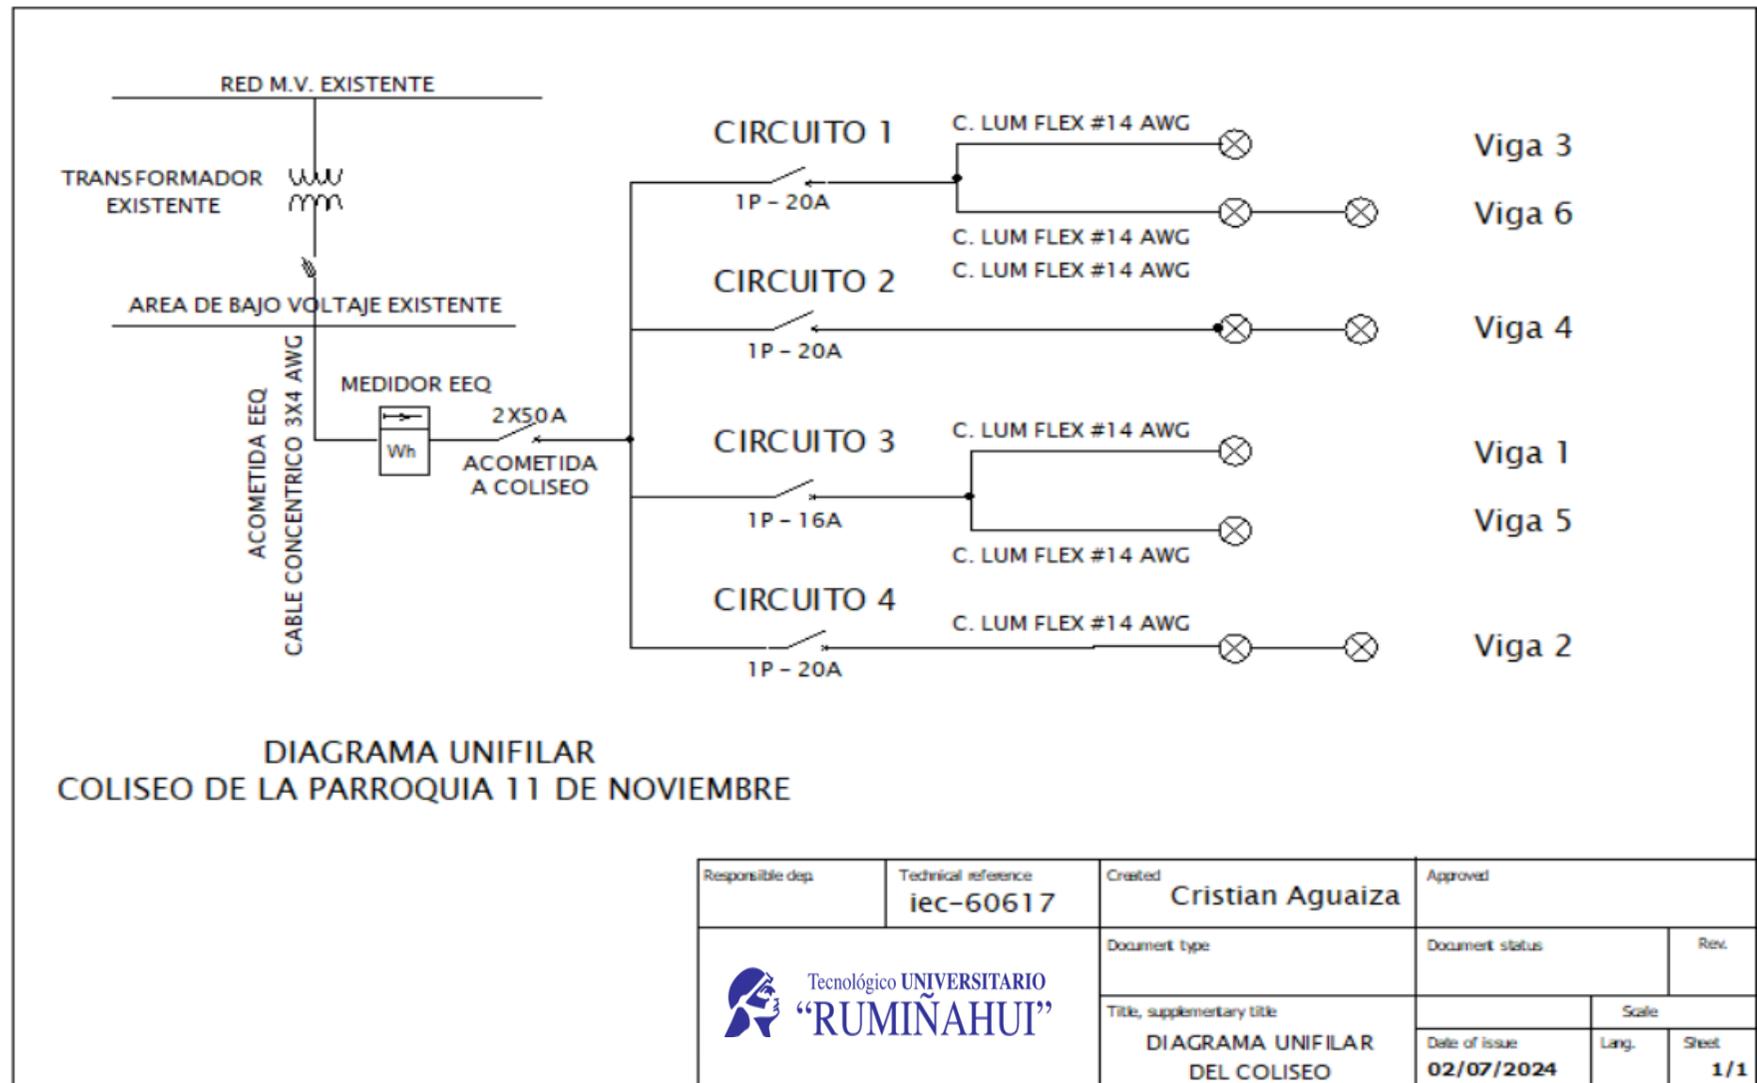
Los datos presentados en la figura 22 constituyen la información principal del sistema de iluminación de la cancha de uso múltiple del coliseo. Este diagrama forma parte de los tres diagramas que se presentarán, proporcionando una visión clara de la configuración actual y facilitando el análisis y la planificación para las mejoras en el sistema de iluminación.

Figura 20 Diagrama unifilar de luminarias principio.

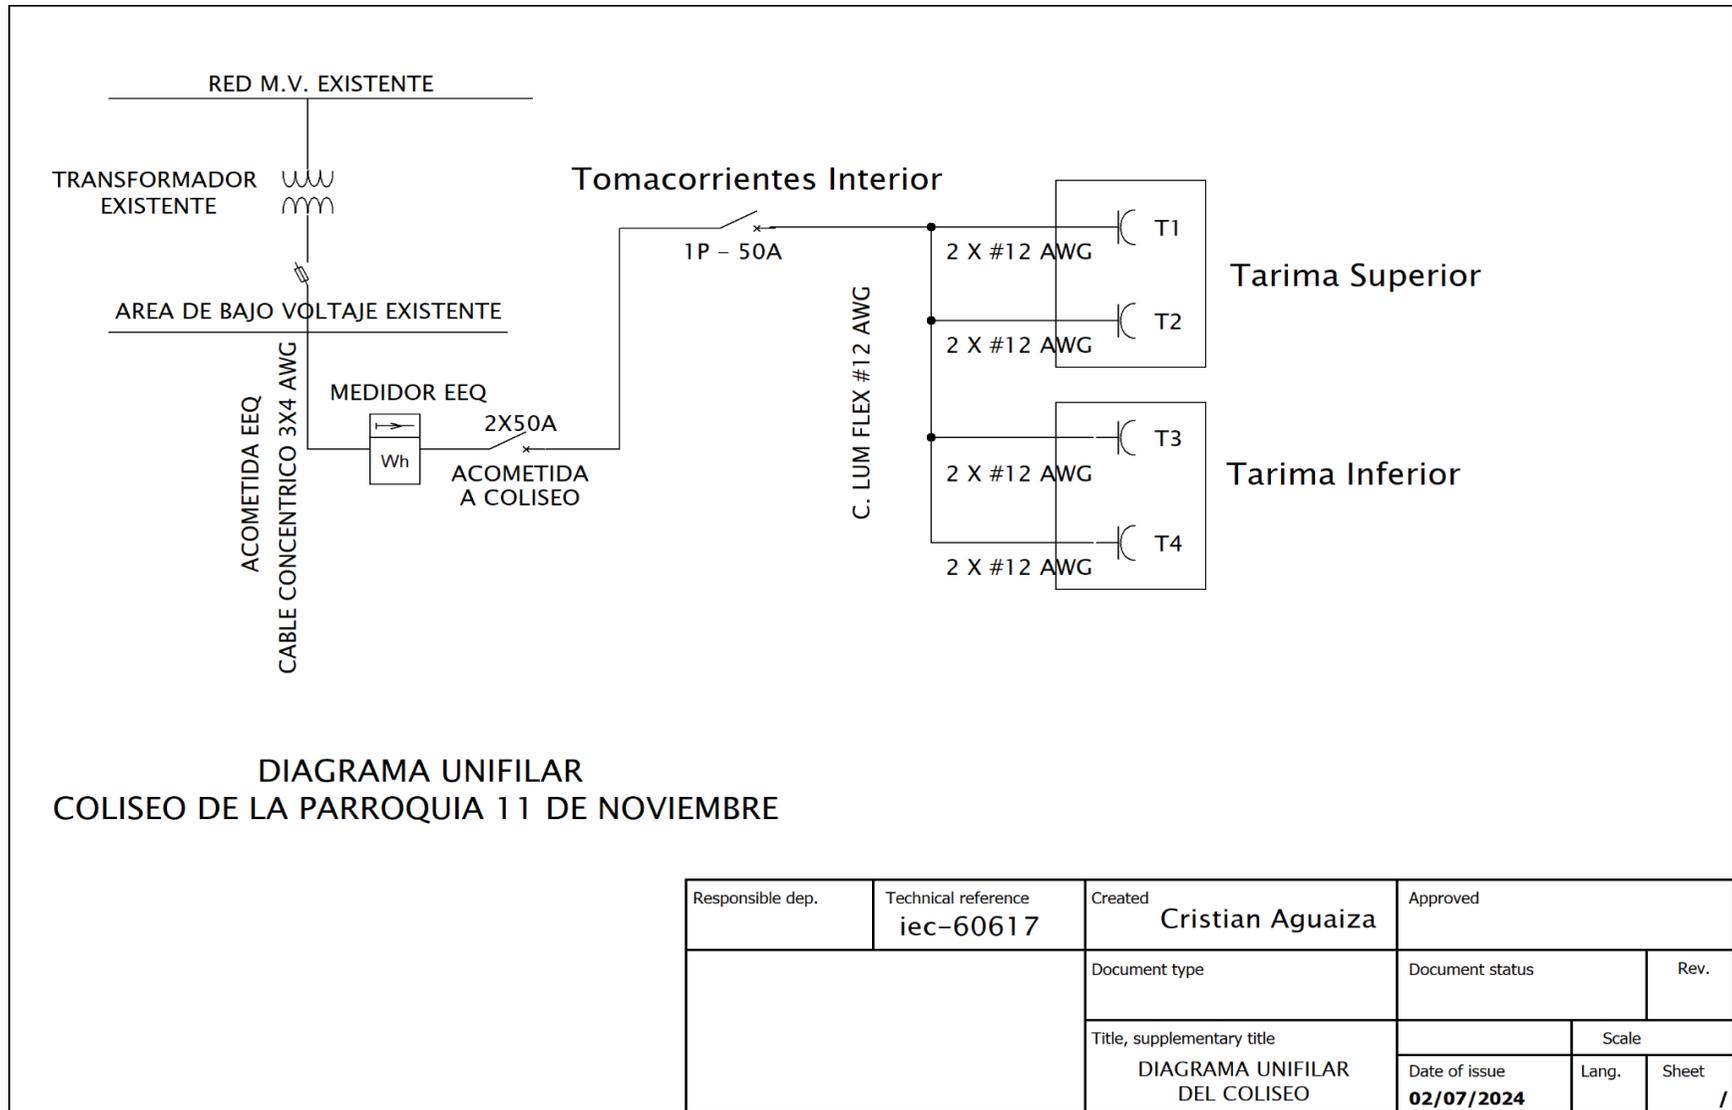
En cuanto a los elementos a re-acondicionar, se han identificado los tomacorrientes, los cuales están adecuadamente dimensionados tanto en el cableado como en su ubicación dentro del coliseo. En la Figura 23 se presenta el diagrama unifilar de estos tomacorrientes, que están estratégicamente situados tanto en la parte superior como en la parte inferior de la tarima. Este diagrama proporciona una visión detallada de la distribución de los puntos de conexión eléctrica, asegurando que su ubicación y capacidad cumplen con los requisitos operativos y de seguridad del complejo deportivo.

Figura 22 Diagrama unifilar tomacorrientes en tarima.

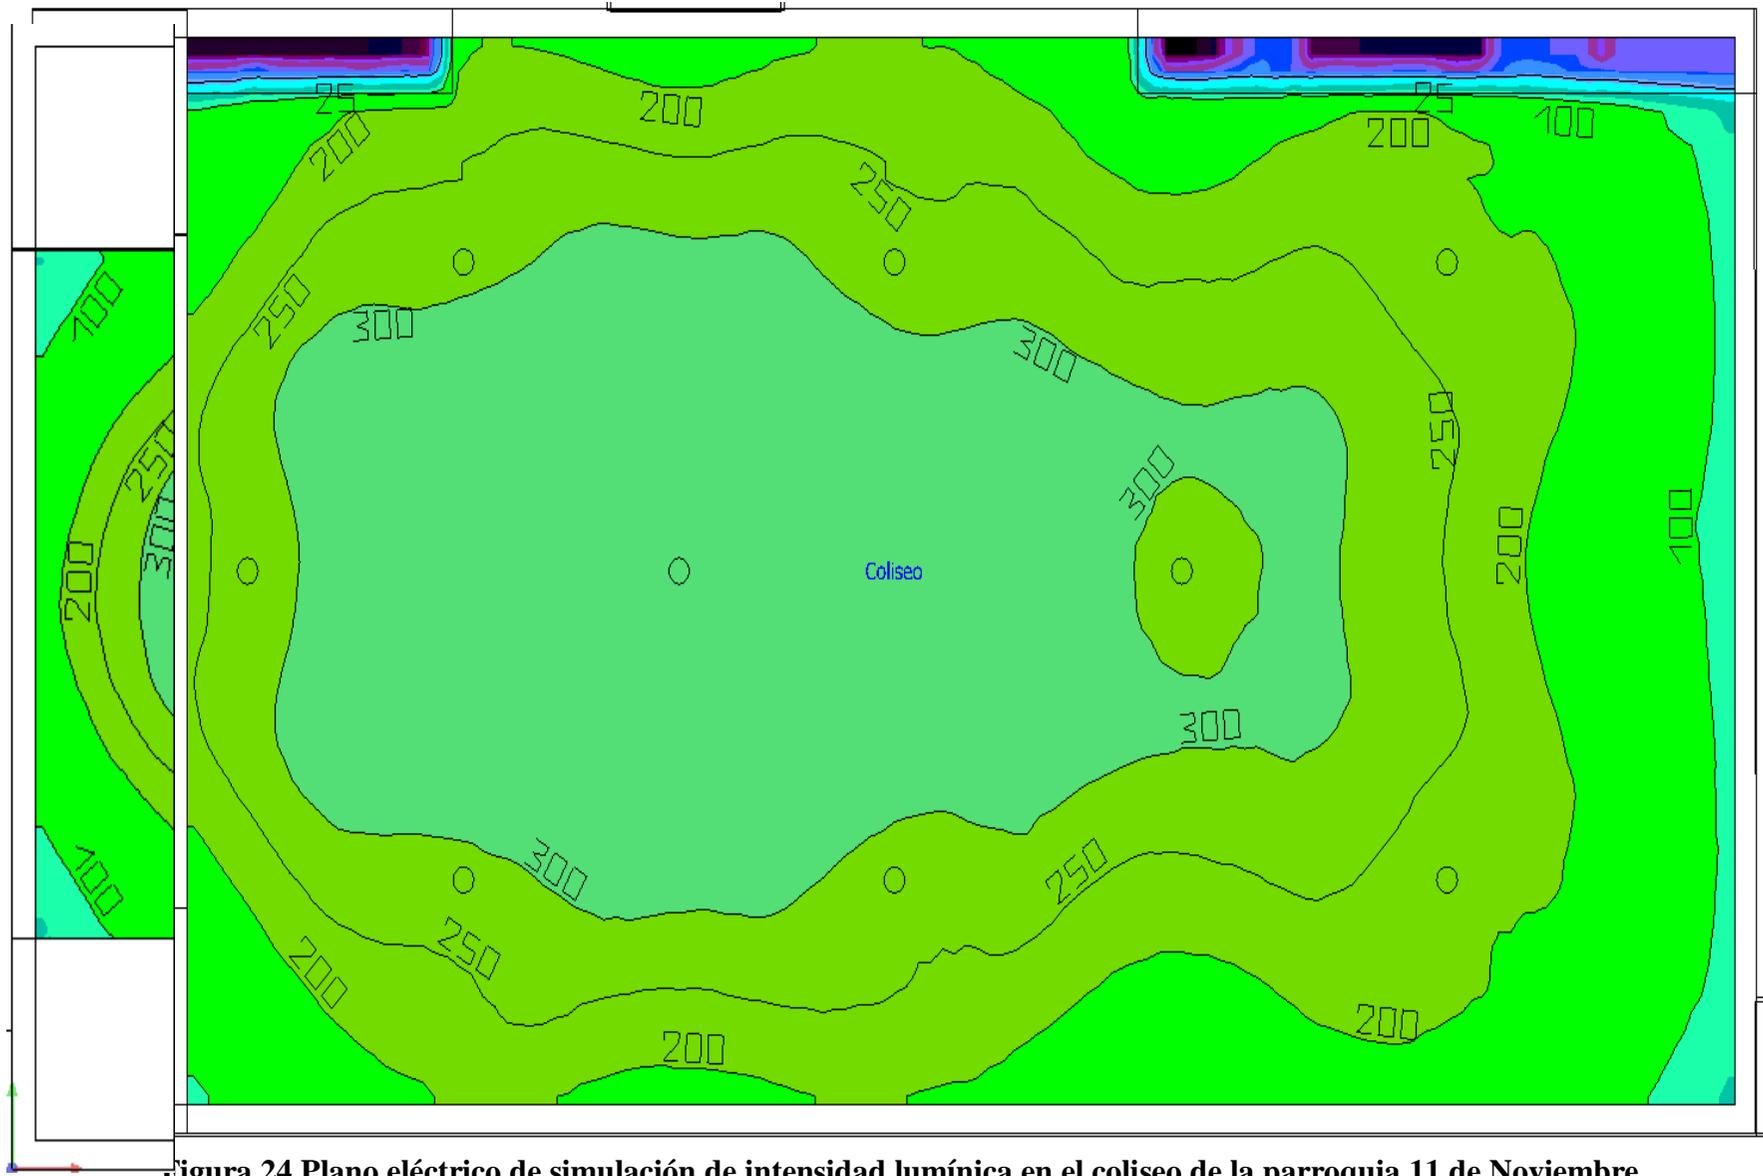
En la Figura 25 se puede observar la intensidad lumínica actual del coliseo. Como se aprecia, la iluminación es bastante deficiente; pues, el coliseo no se encuentra en condiciones óptimas de iluminación. A pesar de que el plano muestra varias luminarias, muchas de estas no están funcionando aun así las medidas arrojadas por el software muestran una cantidad de luxes por debajo de la normativa y la distribución de iluminación no es uniforme en toda la cancha deportiva, en esta figura se aprecia de mejor manera que en la parte derecha la luz es muy baja para los estándares establecidos, lo que provoca que el coliseo se vea opaco y mal iluminado. Esta situación no es conveniente y no cumple con las normativas que regulan la iluminación en sitios deportivos de alto rendimiento. La falta de una iluminación adecuada afecta tanto la seguridad como el rendimiento de los eventos deportivos y otras actividades realizadas en el coliseo.

En la parte izquierda de la figura, se encuentra la tarima del coliseo. La medición de iluminación en esta área es ligeramente más alta debido a que se encuentra a 3 metros sobre el nivel de la cancha, lo que la coloca más cerca de las luminarias. A pesar de esto, se observa que los niveles de luxes no cumplen con los requisitos establecidos para este tipo de recintos deportivos, indicando una inadecuada distribución de la luz.

Figura 24 Plano eléctrico de simulación de intensidad lumínica en el coliseo de la parroquia 11 de Noviembre

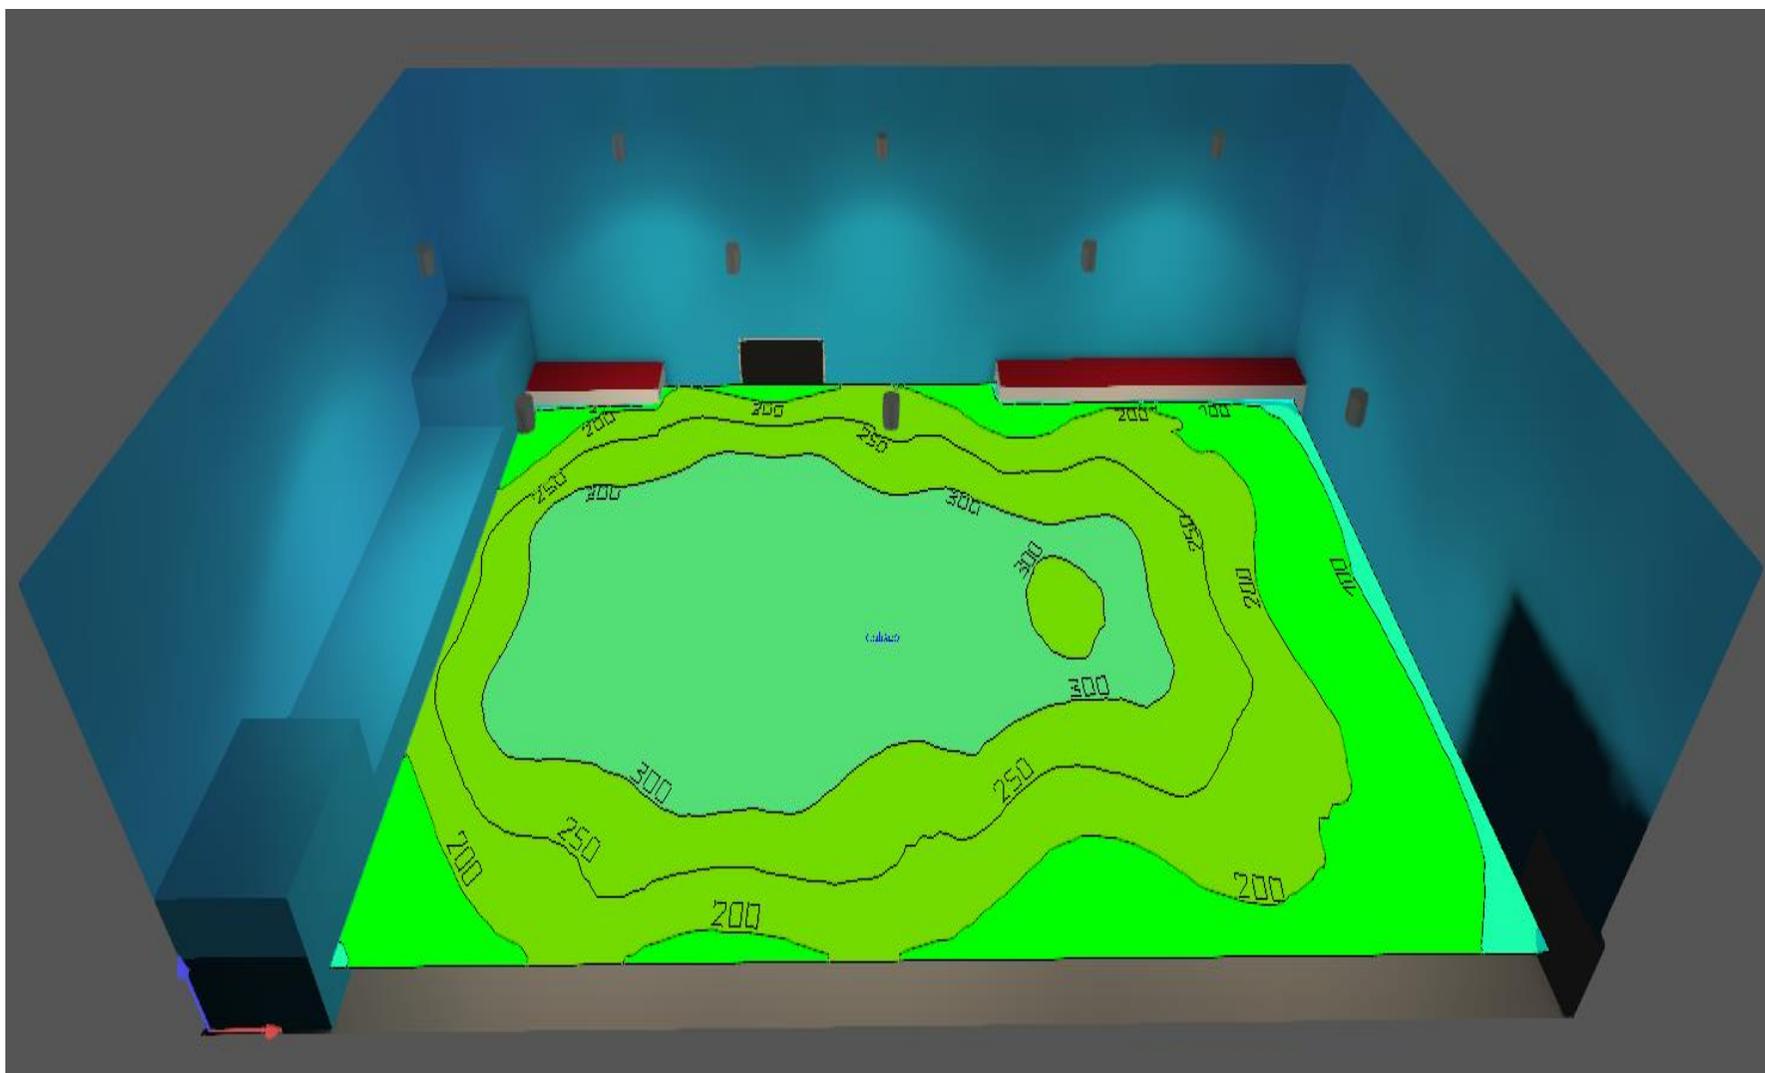
Seguimos con la simulación 3D mostrada en la Figura 26, en esta figura se pueden identificar de manera más precisa los lugares afectados por la deficiencia de iluminación. La simulación ilustra la ubicación de los graderíos en color blanco con rojo, la puerta de entrada en color negro, así como la tarima en la parte central izquierda. A los costados de la tarima se encuentran áreas críticas, especialmente en la derecha de la imagen, donde la luz es notablemente tenue. Esta zona incluye el acceso a los baños y se observa que no se cubre adecuadamente el área donde estarán las autoridades o jueces durante algún evento en el coliseo.

Figura 25 Simulación 3D de intensidad lumínica en el coliseo de la parroquia 11 de Noviembre.

Para resolver estos problemas, se tomarán las medidas previamente mencionadas con el objetivo de mejorar la eficiencia lumínica y asegurar que todo el coliseo esté adecuadamente iluminado, cumpliendo con las normativas vigentes. Esto implica revisar la distribución, aumento y funcionalidad de las luminarias, asegurando una cobertura uniforme y adecuada en todas las áreas críticas del coliseo, especialmente aquellas que actualmente presentan una iluminación insuficiente.

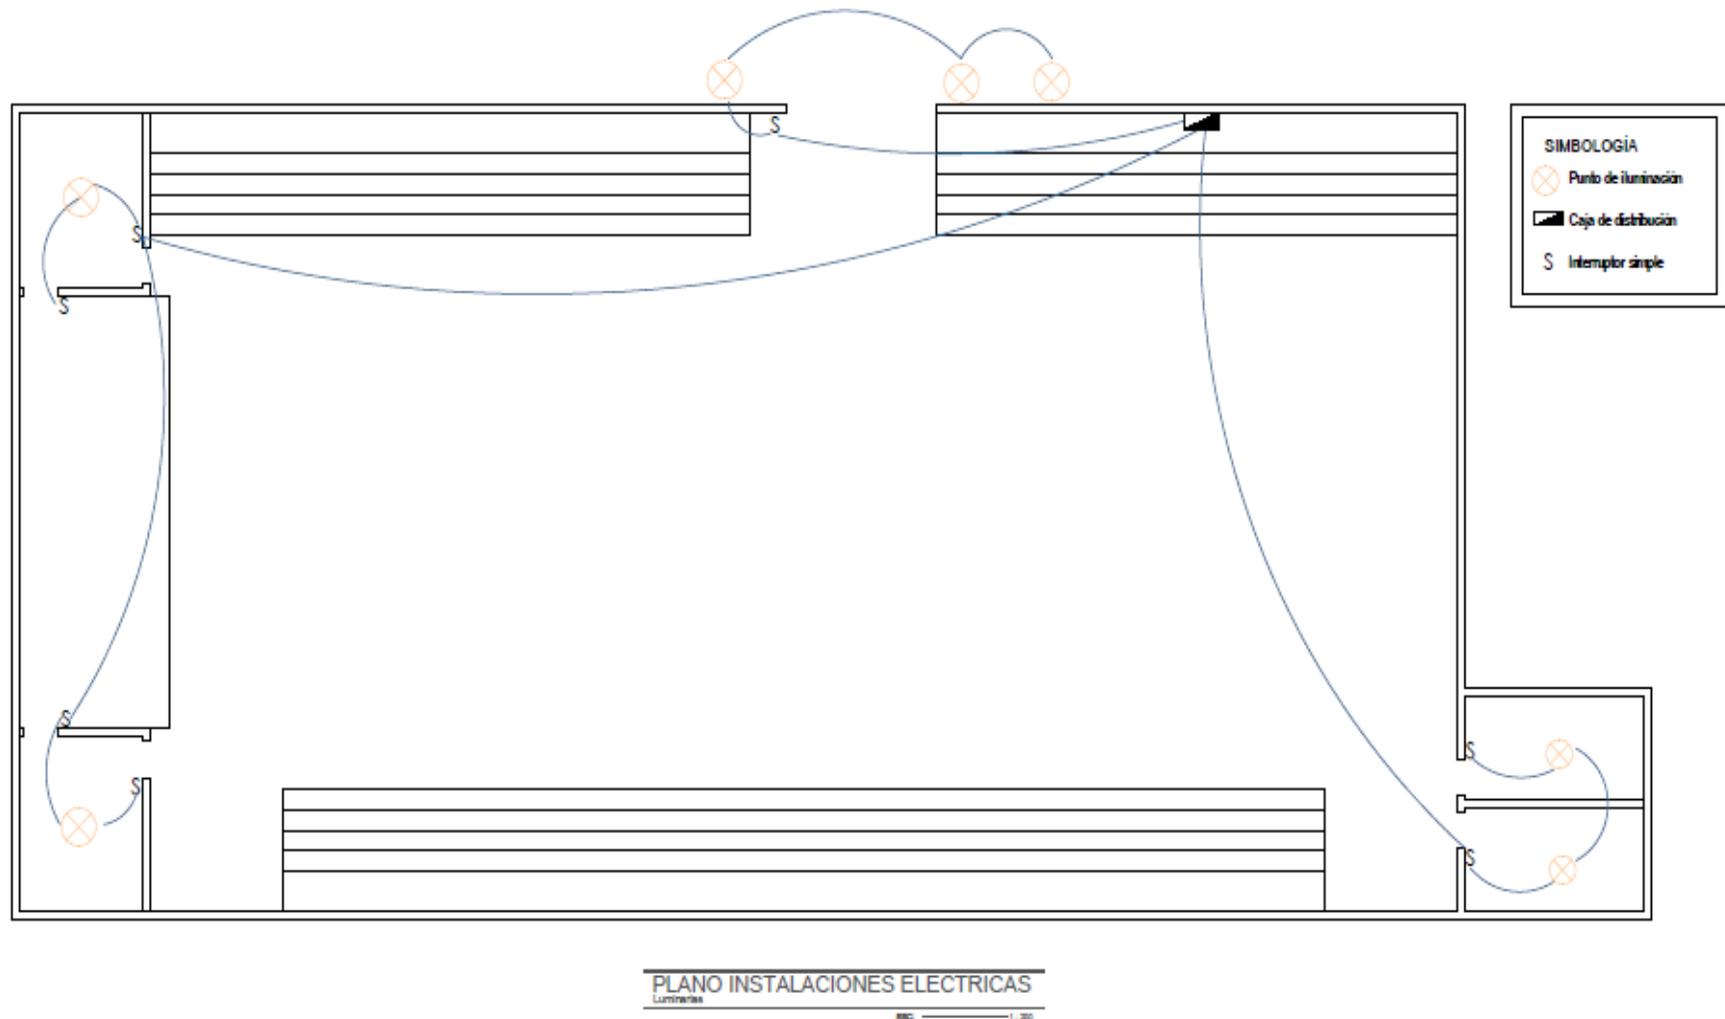
En la Figura 28, se presenta el plano eléctrico de las luminarias en los sectores mencionados. En este caso, solo tenemos 7 ubicaciones para luminarias, las cuales serán reacondicionadas posteriormente. Este reacondicionamiento implica cambiar los focos o mejorar la instalación eléctrica propiamente dicha, dependiendo del estado actual de las instalaciones.

Figura 27 Plano eléctrico de iluminación de zonas múltiples en el coliseo

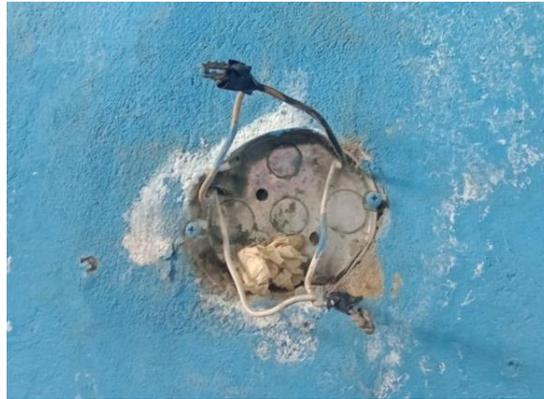
Se pudo identificar que en algunos puntos de iluminación no tienen boquillas para las luminarias, como se puede ver en la Figura 29. Por lo tanto, se evaluará cada punto de instalación para determinar las acciones necesarias que aseguren una iluminación adecuada y conforme a las normativas establecidas.

Figura 28 Ausencia de boquillas para la iluminación.

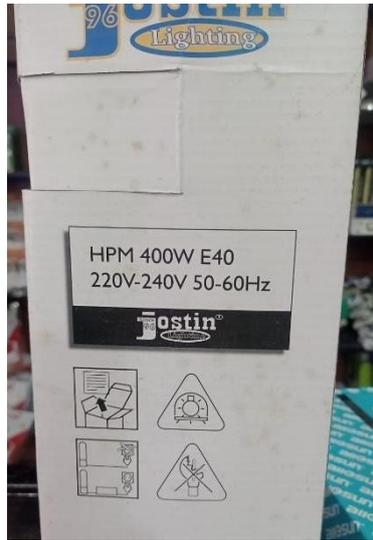
Una vez identificadas las luminarias defectuosas se sustituyeron por luminarias del mismo tipo y misma potencia, es decir se mantuvieron las carcacas y los focos incandescentes de 400W de la marca Justin de boquilla E40 como se puede ver en la figura 33.

Figura 32 Foco incandescente de 400W para boquilla E40.

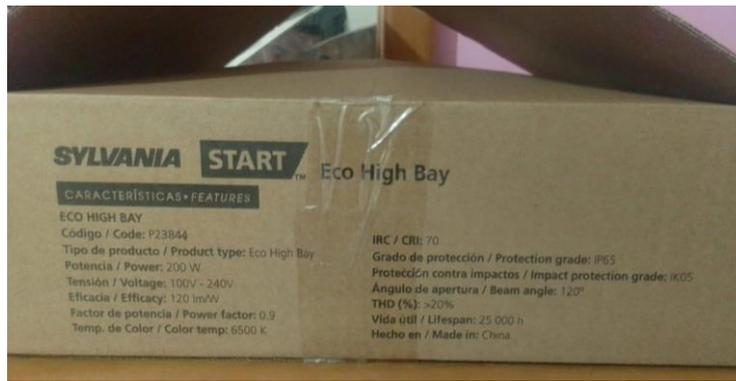
También se reemplazaron los reflectores LED defectuosos por otros de similares características, como se puede observar en la figura 34, la cual muestra las especificaciones de estos nuevos reflectores. Estos dispositivos, de la marca Sylvania, tienen una potencia de 200W. La elección de estos reflectores se basa en sus características de aislamiento contra el polvo y capacidad de disipación de calor, lo que garantiza su funcionamiento continuo sin riesgo de recalentamiento.

Figura 33 Reflector Sylvania de 200W IP65

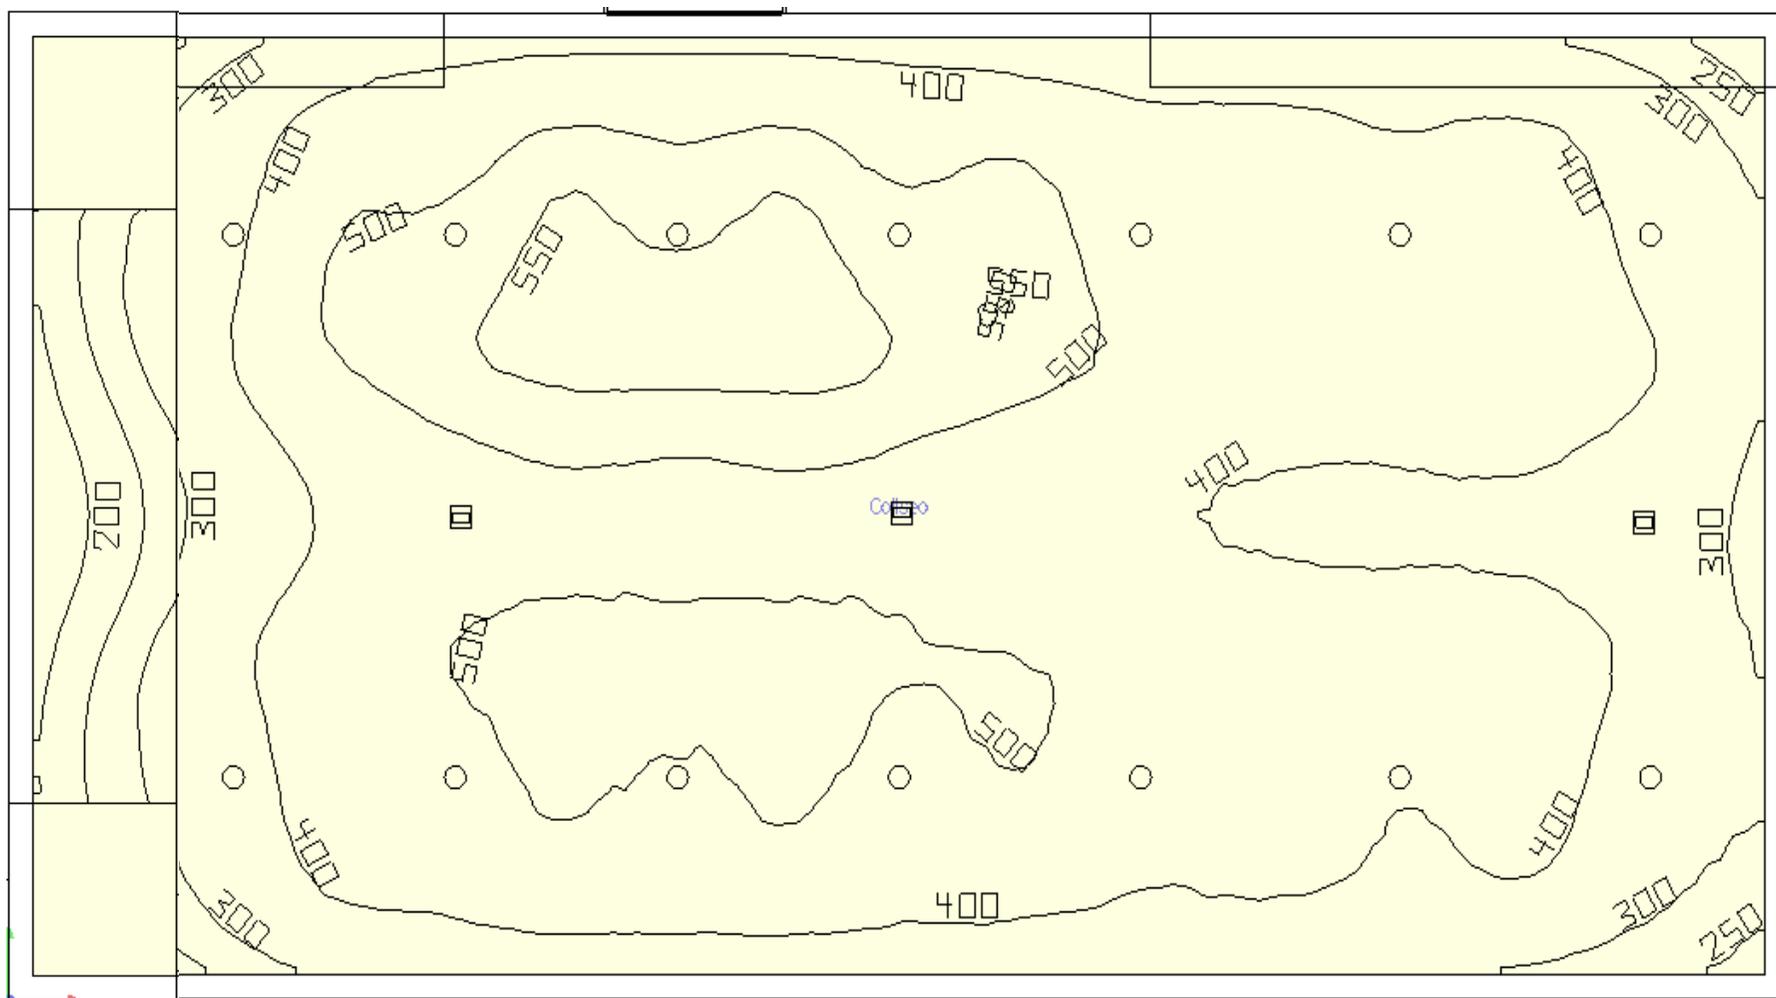
En la figura 37, se puede observar la nueva distribución en un plano 2D realizado con el software Dialux. En esta ocasión, se ve que la distribución lumínica es mucho más uniforme y abarca todo el campo deportivo utilizado por los atletas. Esta mejora también beneficia a los espectadores, proporcionando una mejor visión del campo tanto desde el graderío como desde la tarima. La tarima tiene un punto especial de medición, en este casi se sumo un metro adicional para la simulación debido a que la tarima se encuentra a 1.5m de altura, la altura para la medición fue de 2.5m desde el nivel de la cancha.

Figura 34 Plano 2D de la nueva distribución lumínica dentro del coliseo

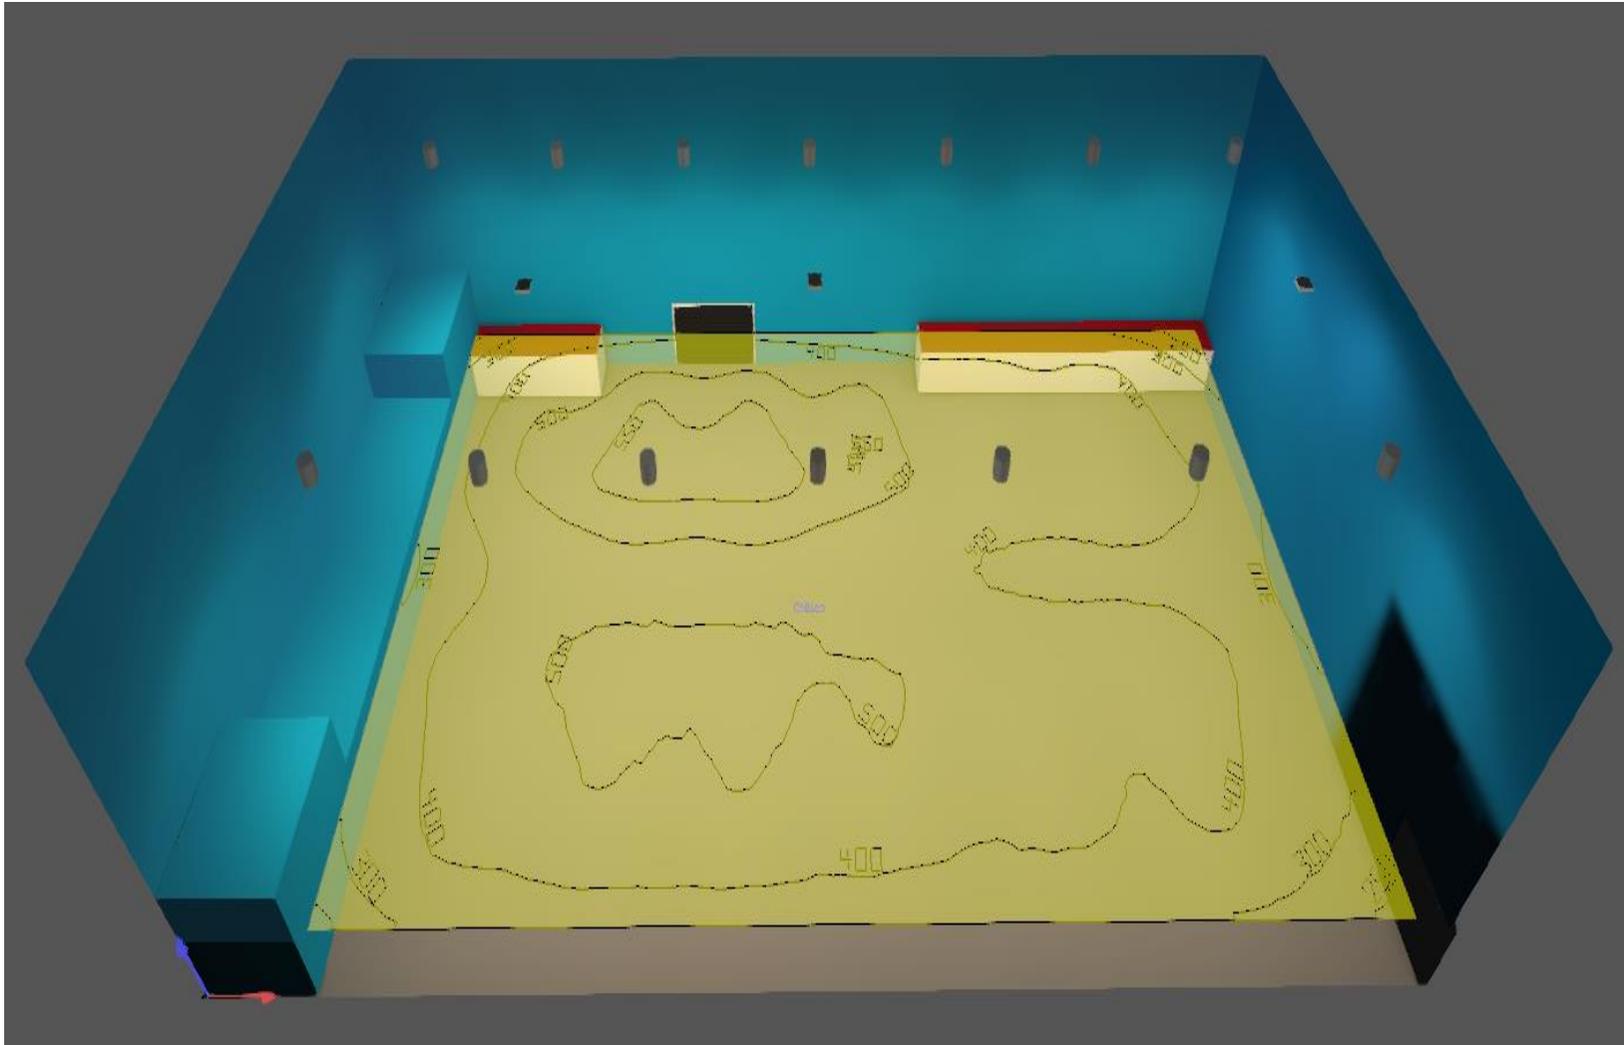
En la figura 37, que se muestra a continuación, se puede observar con mayor detalle la iluminación que ofrece esta nueva distribución de luminarias. Tanto el graderío como la tarima presentan una mejor visibilidad, beneficiando a los espectadores y deportistas durante eventos deportivos, así como en eventos públicos o privados. Esta mejora garantiza una iluminación más homogénea y adecuada para diversas actividades, cumpliendo con los estándares y normativas vigentes.

Figura 35 Plano 3D de la nueva distribución lumínica dentro del coliseo

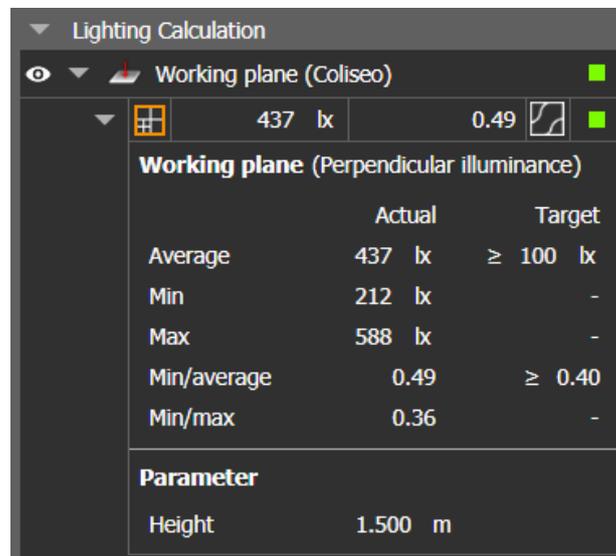
Figura 36 Cálculo de iluminación de la nueva distribución lumínica dentro del coliseo
