**Trabajo de titulación previo a la obtención del
Título en: Tecnólogo en Electricidad**

**Tema: Rediseño e Implementación del sistema de iluminación del
coliseo de la Parroquia 11 de Noviembre - Latacunga**

Sangolquí, agosto de 2024

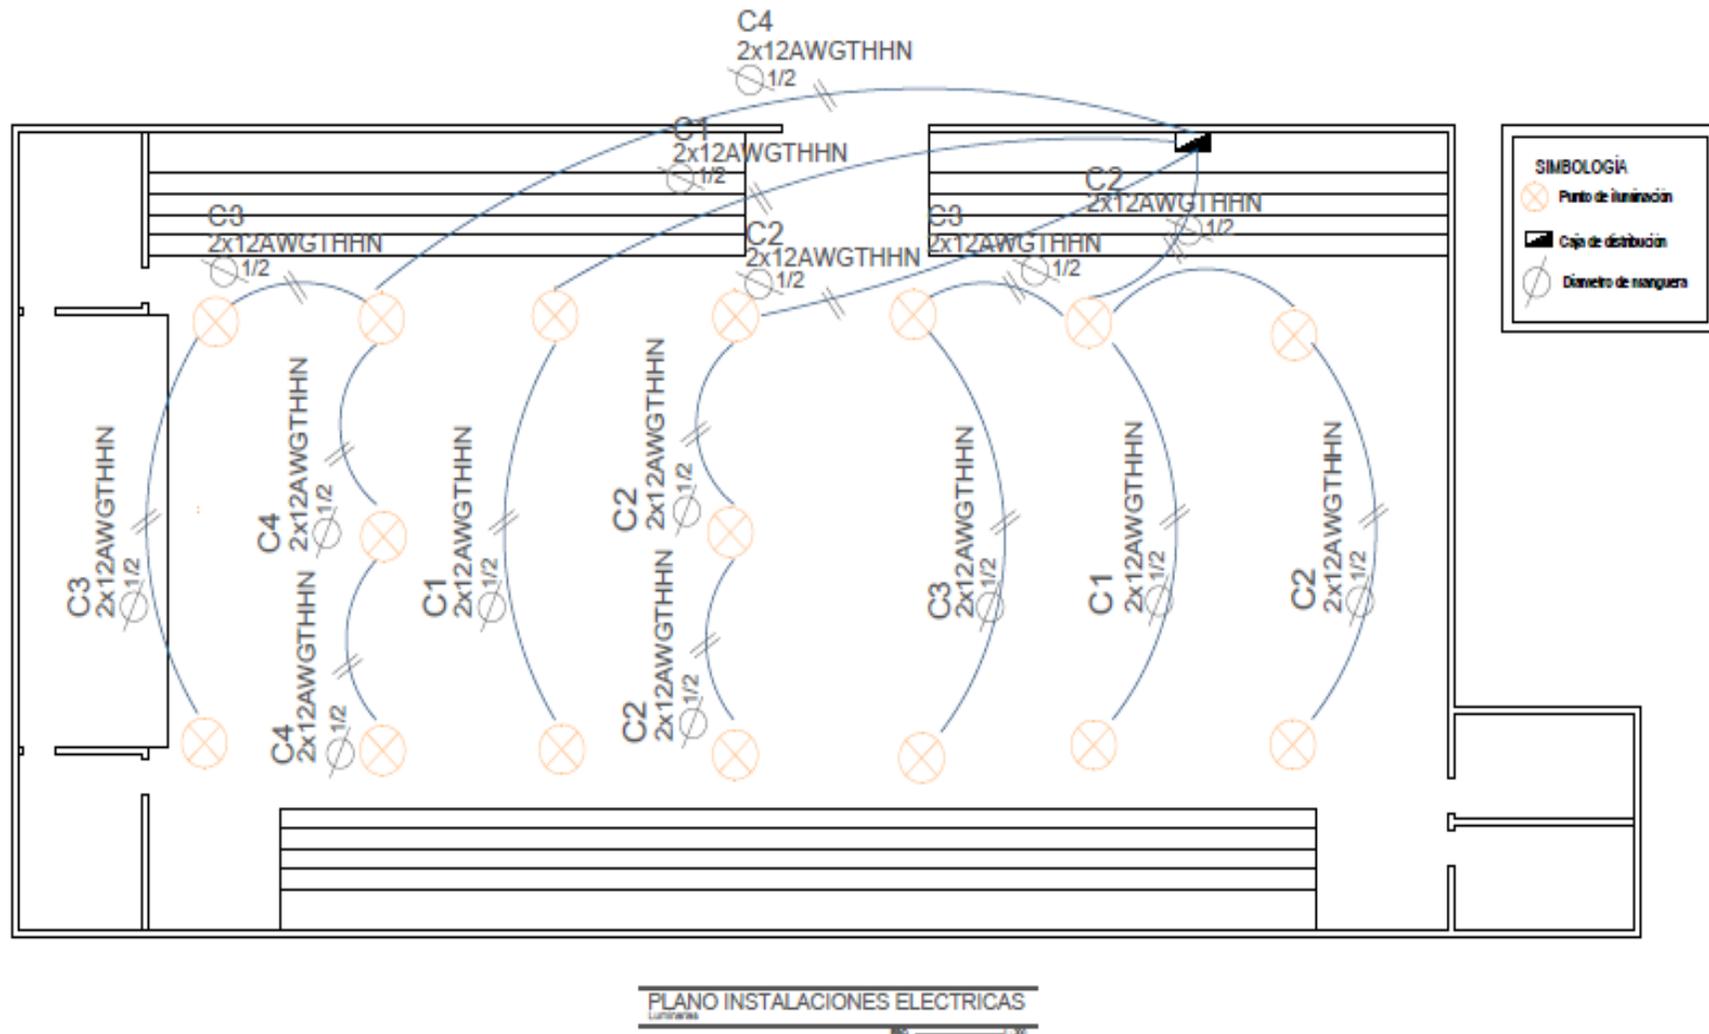
Figura 37 Plano eléctrico con la nueva distribución de luminarias en el coliseo 11 de noviembre

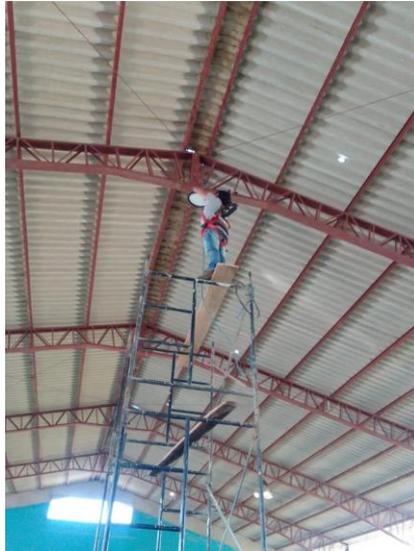
Figura 38 Instalación de nuevas luminarias en el coliseo de la parroquia 11 de noviembre.

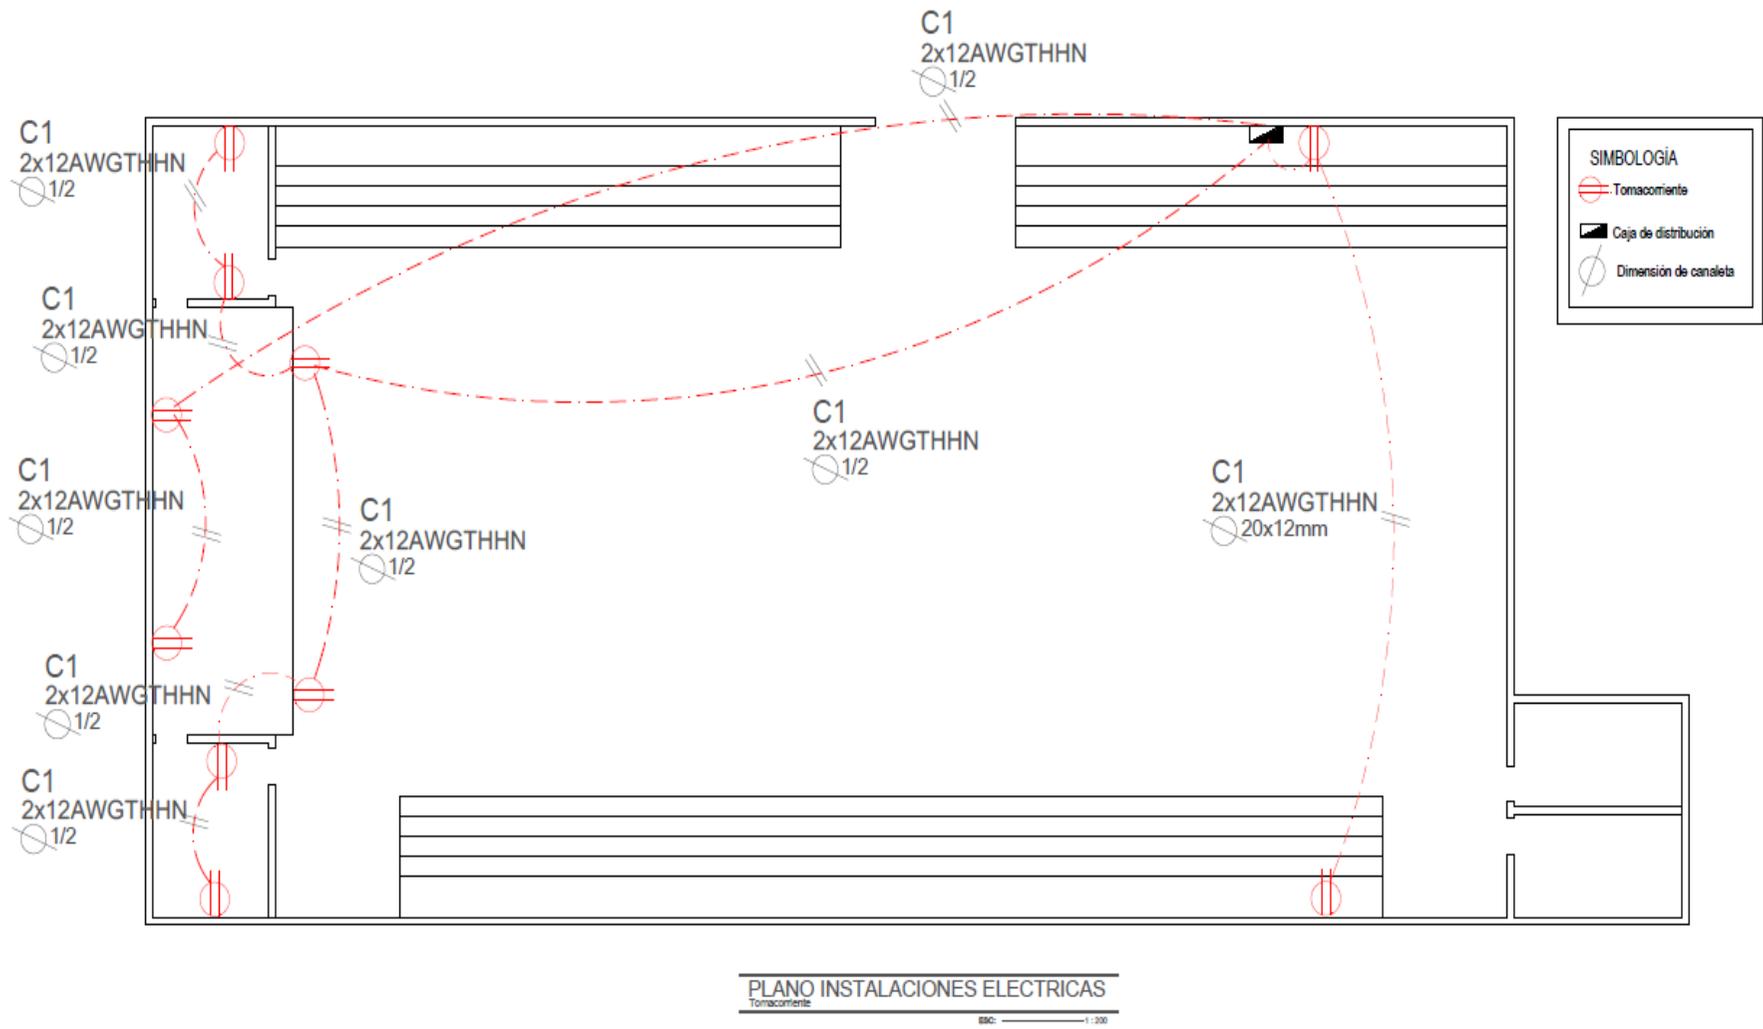
Figura 39 Plano eléctrico de tomacorrientes del coliseo

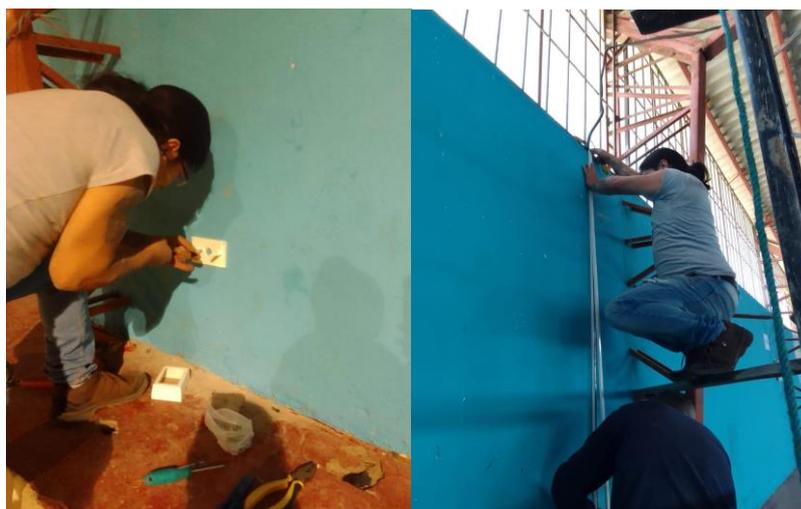
Figura 40 Instalación de nuevos tomacorrientes en el coliseo

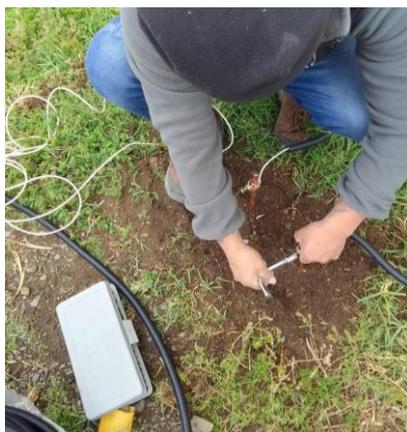
Figura 41 Instalación de tierra

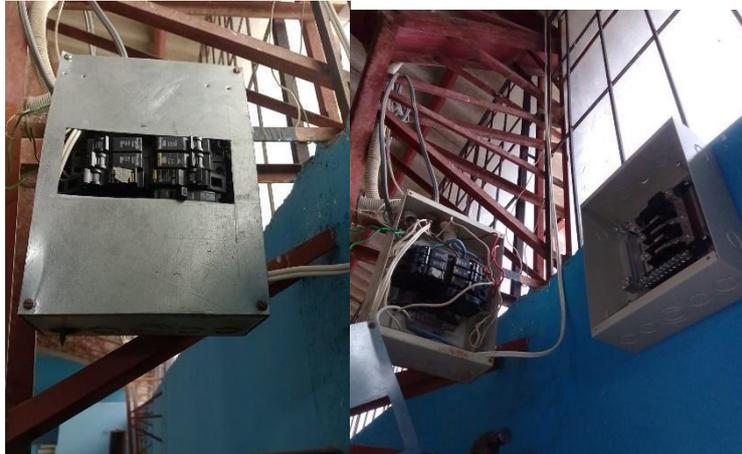
Figura 42 Antes y después de la posición de la caja térmica respectivamente.

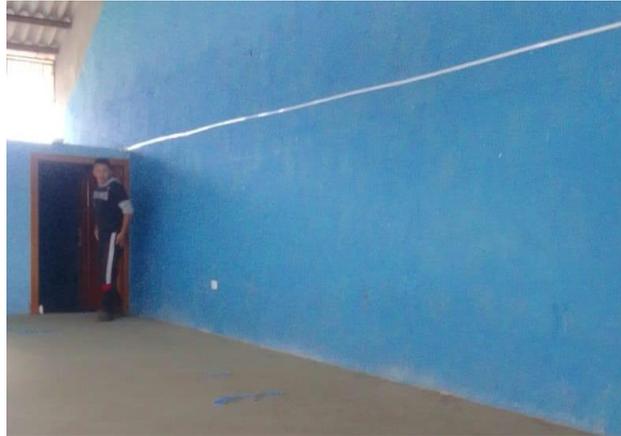
Figura 43 Protección de cableado en vestidores.

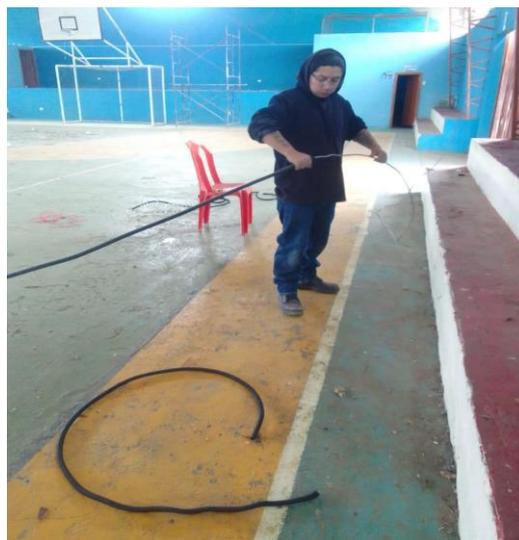
Figura 44 Protección de cableado en las vigas del coliseo.*Fuente: Imagen del autor*

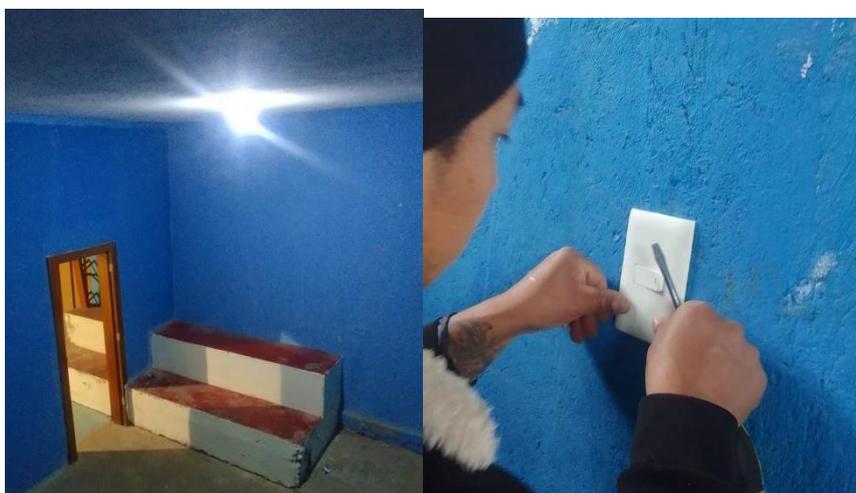
Figura 45 Instalación de focos, interruptores adquiridos para los vestidores y baños.

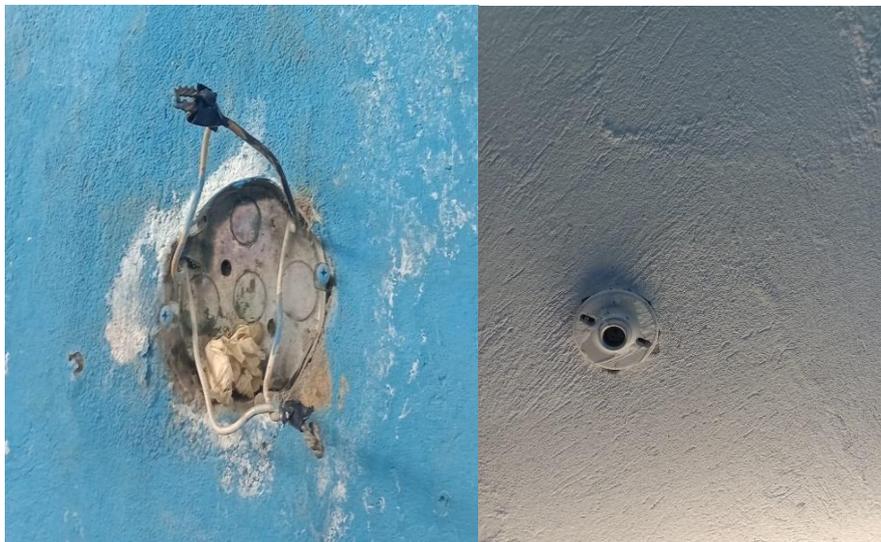
Figura 47 Boquillas añadidas o reemplazadas en los vestuarios.

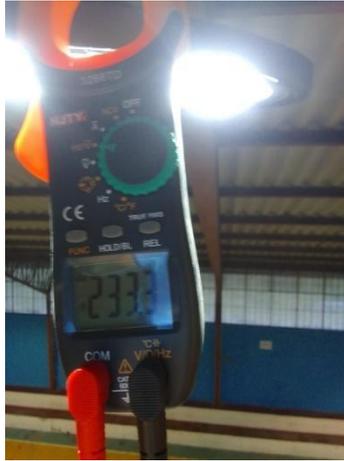
Figura 48 Medición del voltaje con el voltímetro cuando se encuentran encendidas todas las luminarias en uno de los circuitos.

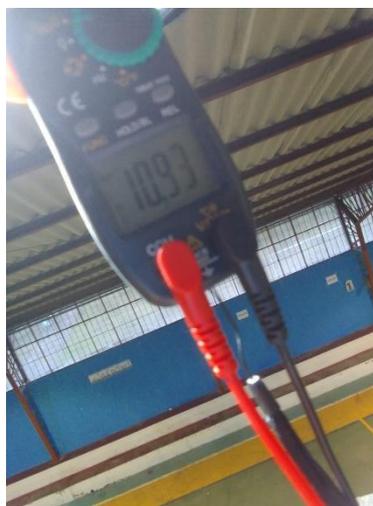
Figura 49 Medición del amperímetro de la corriente en uno de los circuitos cuando se encuentran encendidas todas las luminarias en uno de los circuitos.

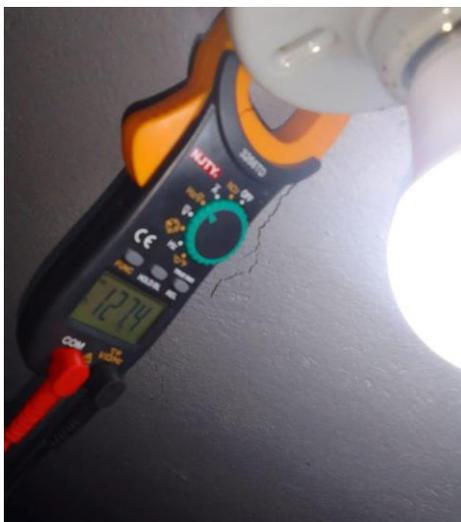
Figura 50 Medición del voltaje con el multímetro en luminaria al interior de los vestidores para asegurar la correcta instalación de los interruptores y de las mismas boquillas.

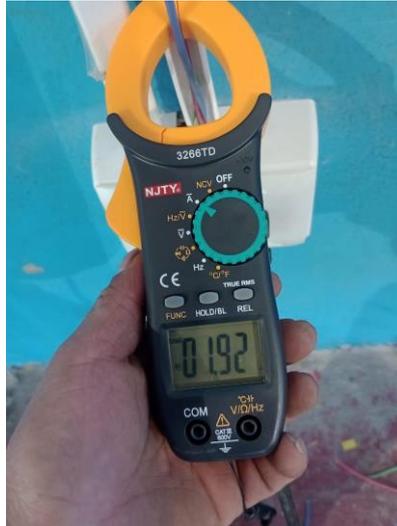
Figura 51 Medición de la corriente tomada con el amperímetro en una luminaria al interior de los vestidores para asegurar el correcto dimensionamiento de las protecciones.

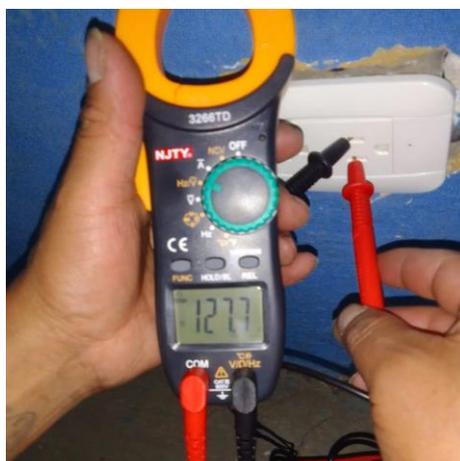
Figura 52 Medición del voltímetro cuando se encuentra activado el circuito de tomacorrientes.

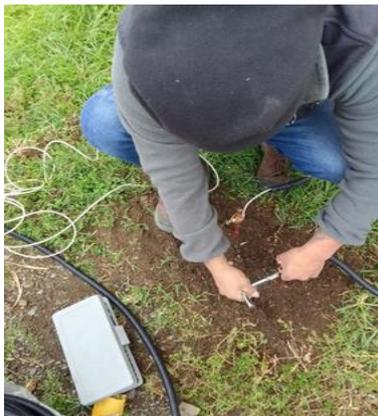
Figura 53 Ubicación de la puesta a tierra y acceso a un correcto mantenimiento de la misma.

Para evaluar la puesta a tierra, se examinaron los factores más relevantes: la resistencia proporcionada, la facilidad de mantenimiento y la correcta conexión del sistema. Se verificó que la puesta a tierra cubre todos los elementos del coliseo, incluyendo las luminarias principales, la iluminación de las zonas de uso múltiple y los tomacorrientes. Además, se aseguró que la puesta a tierra funcione como un respaldo seguro, adecuado y eficiente para la caja de distribución que controla todos los circuitos del coliseo de la parroquia 11 de noviembre.

Como muestra la figura 54 en la que se puede observar que la instalación permite un acceso conveniente para futuros mantenimientos. La correcta interconexión de todos los componentes garantiza la protección integral del sistema eléctrico y contribuye a la seguridad general del recinto.

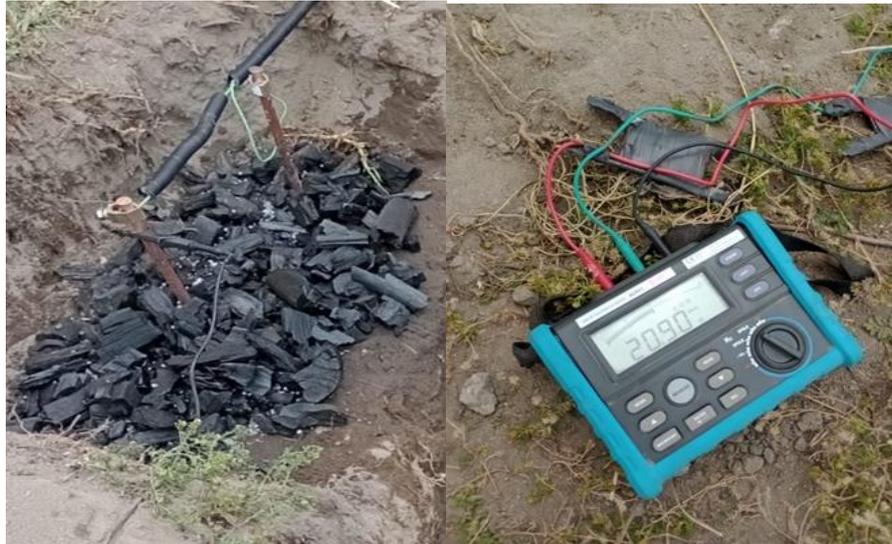
Figura 54 Prueba de conexión de las varillas seleccionadas para la puesta a tierra instaladas en el exterior del coliseo de la parroquia 11 de noviembre.

Para garantizar un valor de resistividad del suelo que este dentro de los parámetros normativos se realizó un tratamiento con carbón vegetal, sal en grano y arcilla absorbente, estos materiales fueron distribuidos alrededor de las varillas de la puesta a tierra, como muestra la figura 55 (a). Con esto se llevaron a cabo pruebas específicas para confirmar que la resistencia de tierra cumple con los estándares requeridos, como muestra la figura 55 (b) la conexión a tierra es totalmente funcional, mantiene el valor de resistividad por debajo de los 25 Ohms por metro cuadrado con un valor de 20.90 Ohms. La puesta a tierra mantiene las conexiones necesarias dentro del coliseo.

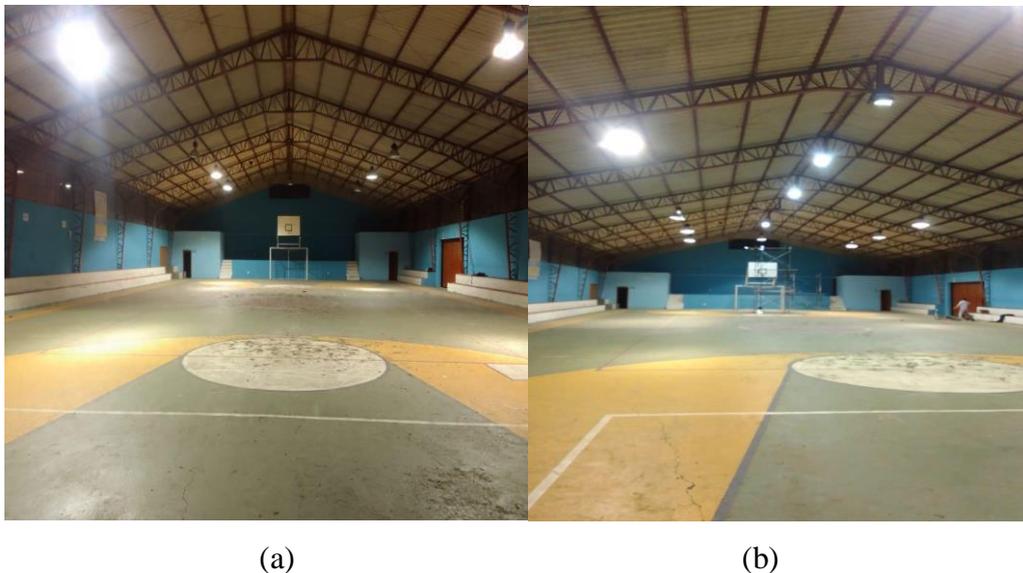
Figura 56 Comparación de luminarias e iluminación en el coliseo de la parroquia 11 de noviembre.

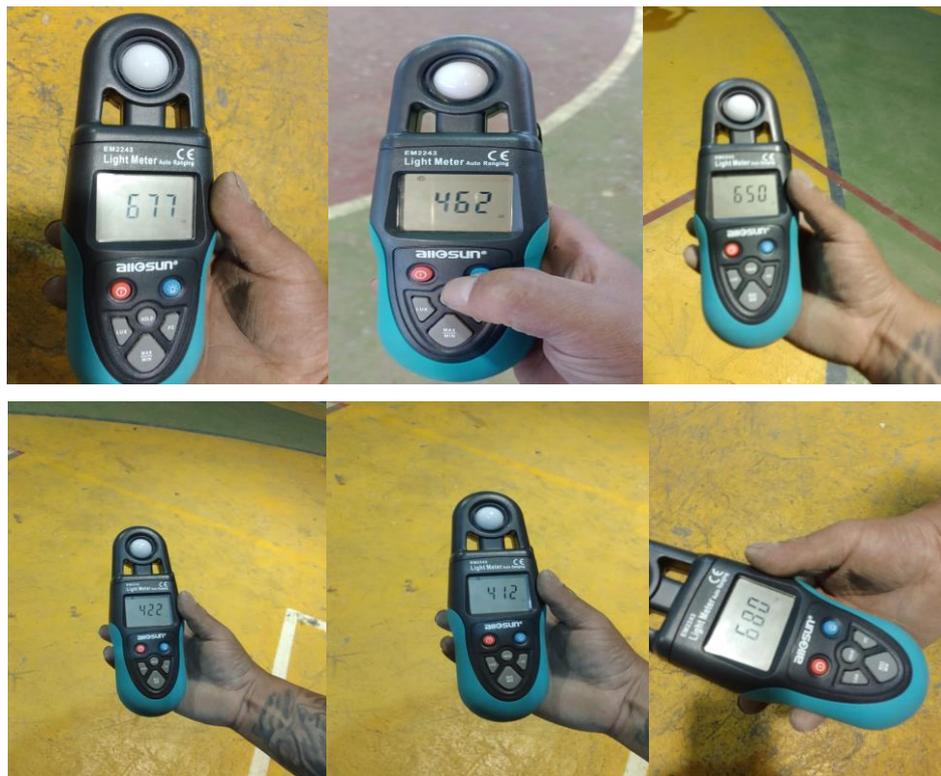
Figura 57 Recopilación de mediciones de luminosidad final después de encender todas las luminarias dentro del coliseo.

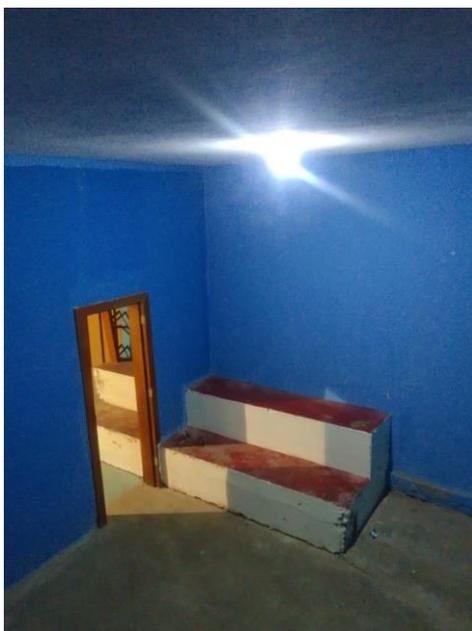
Figura 58 Iluminación dentro de los vestidores y baños dentro del coliseo después de los cambios, mejoras y pruebas.

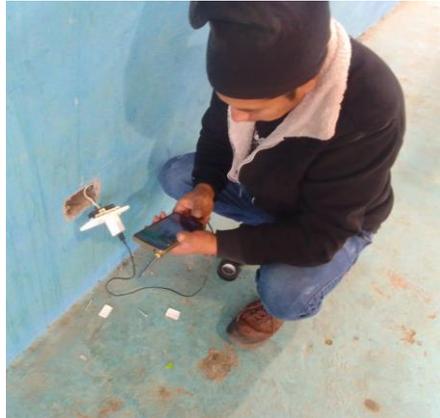
Figura 59 Comprobación del funcionamiento de los tomacorrientes con un aparato sencillo, en este caso un cargador de celular.

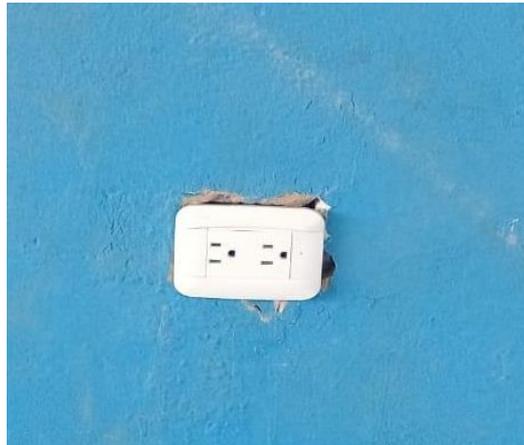
Figura 61 Tomacorrientes instalados en el coliseo de la parroquia 11 de noviembre, utilizando instalaciones previamente colocadas en la pared de los vestidores.

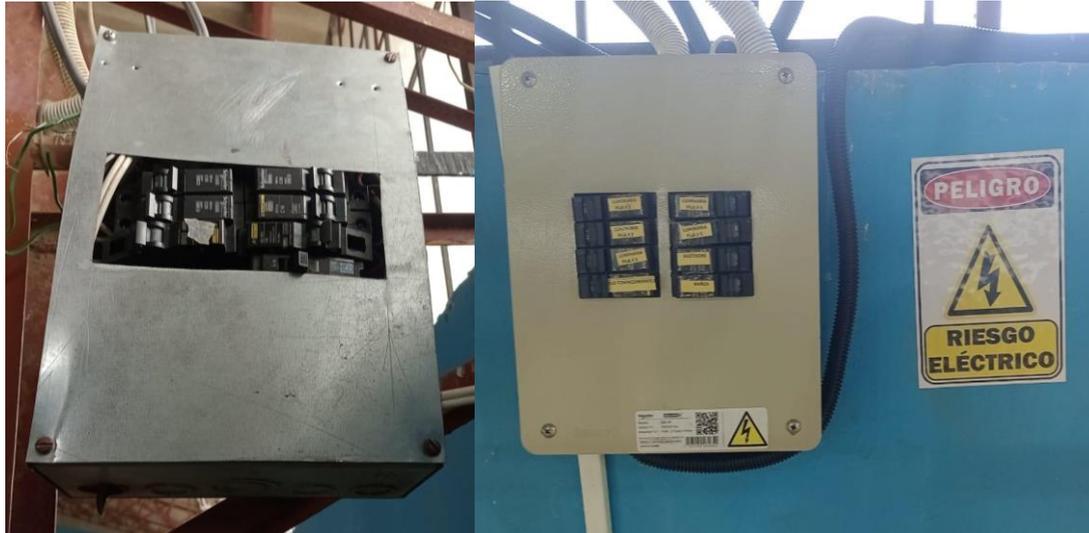
En el caso de la caja de distribución con los interruptores termomagnéticos, después de la comprobación del correcto funcionamiento de todos los circuitos, se procedió al etiquetado y señalización de advertencias de peligro eléctrico. Esto asegura que la caja sea completamente segura y eficaz para el uso de alimentación e iluminación dentro del coliseo. Los cambios realizados pueden observarse en la Figura 62, donde (a) muestra el estado inicial y (b) el estado final de la caja de distribución.

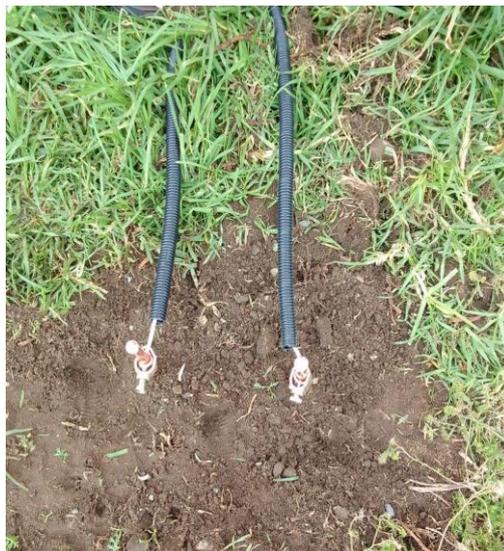
Figura 63 Estado final de la puesta a tierra en el coliseo 11 de noviembre.

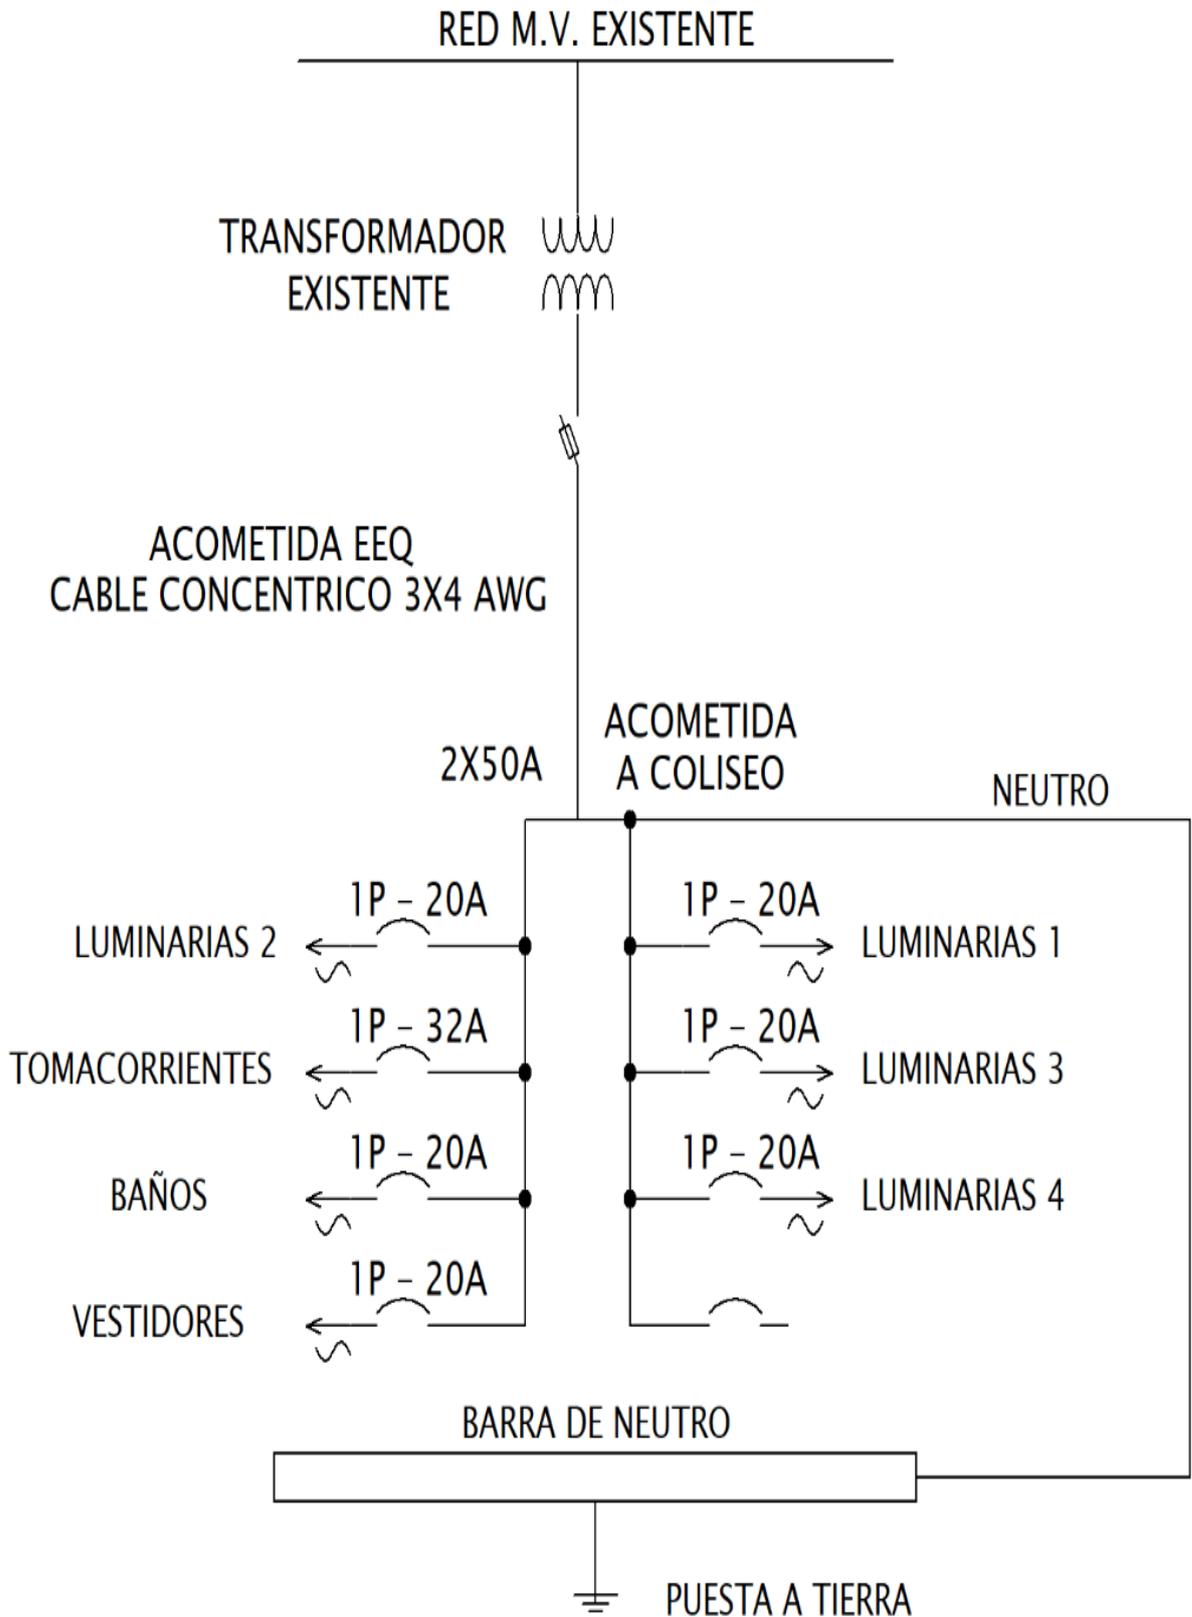
Figura 64 Diagrama unifilar del tablero de distribución dentro del coliseo 11 de noviembre.

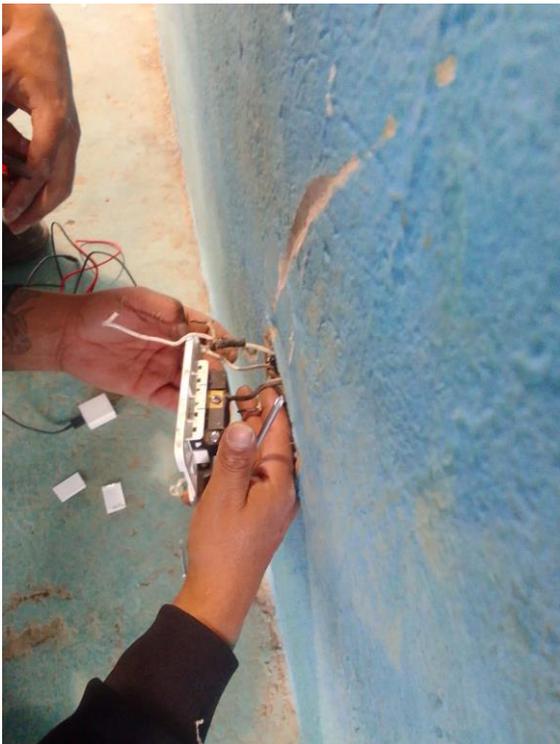
Anexo H: Implementación del paso de cable en las mangueras corrugadas para los nuevos circuitos de las luminarias a implementar

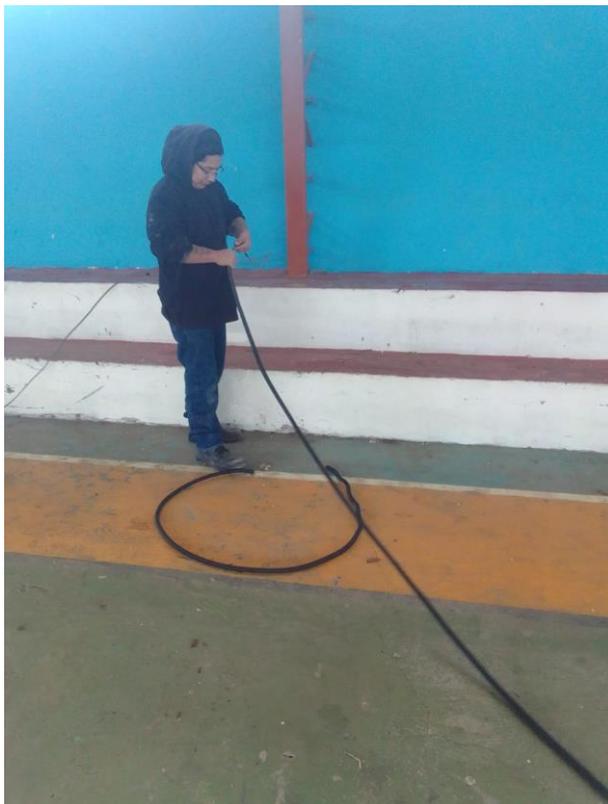
Anexo I: Retiro de la luminaria dañada e instalación de la nueva luminaria e implementación de nuevas luminarias con sus nuevos circuitos
